<b>BACCALAUREAT PROFESSIONNEL TECHNICIEN DU BATIMENT ETUDES et ECONOMIE</b>	<b>REHABILITATION DE LA PISCINE COMMUNAUTAIRE DE SAINT JUERY</b>	
	<b>EPREUVE E1 : EPREUVE SCIENTIFIQUE ET TECHNIQUE</b>	<b>Session 2007</b>
	<b>EPREUVE E2 : PREPARATION D'UNE OFFRE EPREUVE E3 : PRODUCTION ET COMMUNICATION</b>

REHABILITATION DE LA PISCINE COMMUNAUTAIRE DE SAINT JUERY

### **DESCRIPTIF DE L'EXISTANT**

CONSTAT D'ETAT DES LIEUX	➤ DIAGNOSTIC

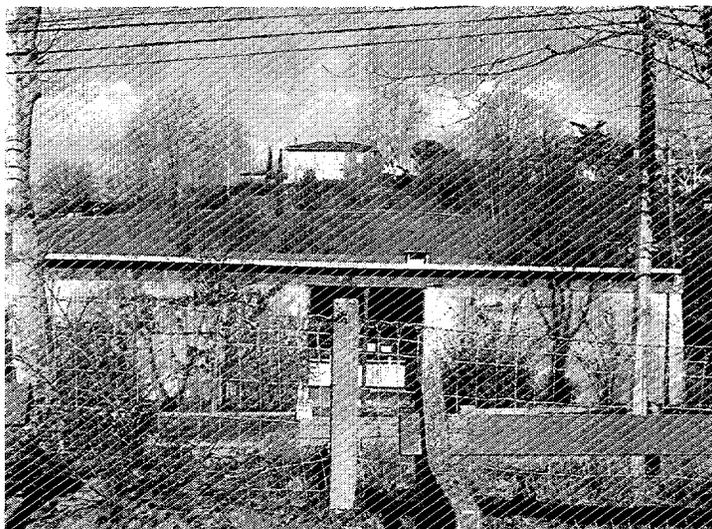
« Une image à revaloriser »

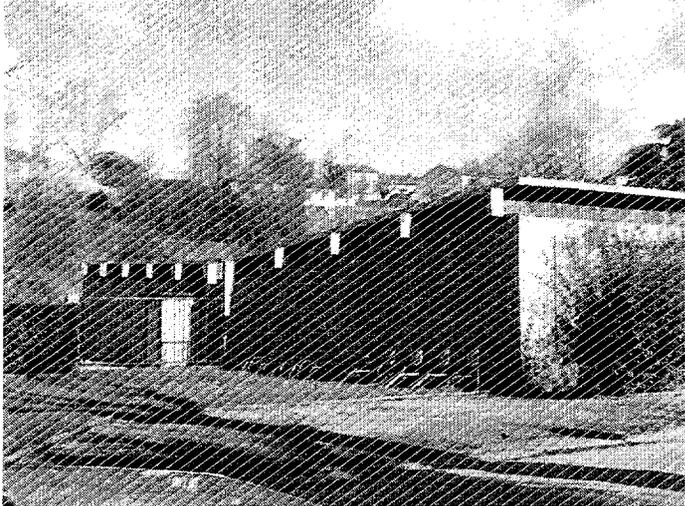
<ul style="list-style-type: none"> <li>➤ Morne et terne cette façade grisâtre sans allure n'invite pas à découvrir l'équipement public.</li> <li>➤ Sortie sur rue sans retrait ni protection avec Danger du fait du passage de véhicules au raz du trottoir ;</li> </ul>
<p>La façade arrière, exposée NORD est en structure légère avec bandeau treillis bardé en tôle laqué en face externe et en plaques planes fibres-ciment en face interne. En dessous ensembles menuisés en aluminium avec vantaux coulissants. Double vitrage ordinaire.</p>	<ul style="list-style-type: none"> <li>➤ Exposition non ensoleillée ;</li> <li>➤ Diagnostic amiante à faire ;</li> <li>➤ Non conforme : Isolation insuffisante, risque de blessures en cas de bris.</li> </ul>
<p>L'ossature de la toiture est constituée d'imposantes poutres en béton armé précontraint portant de voile à voile pour une portée de 16.40 m. De 0.60 m de haut X 0.40 m de large elle sont saillantes de part et d'autre.</p>	<ul style="list-style-type: none"> <li>➤ Une vérification de la capacité à satisfaire aux contraintes statiques et climatiques s'impose ; Fers de précontrainte apparents en bout ;</li> </ul>

<p>Bandeau central formant chéneau recevant le bas de pente des deux versants de toiture. Toiture avec bac métallique en acier galvanisé avec isolation et une étanchéité, rives traitées avec bandes de rives zinc rabattues.</p> <p>Inaccessible en l'état, la toiture et son complexe n'ont pu être reconnus dans le détail. Ces ouvrages sont vraisemblablement d'origine – 1972-1973 - et sans rapport avec la réglementation actuelle.</p>	<ul style="list-style-type: none"> <li>➤ La portée d'entraxe de 3 m semble excessive ;</li> <li>➤ Bien qu'il ne semble pas y avoir de fuite ouvrages hors d'usage ;</li> <li>➤ A reprendre de toute façon.</li> </ul>
