# DOSSIER TECHNIQUE

## OUVRAGE D'ART

- Vue en plan page 1/7
- Coupe longitudinale et coupe transversale de l'ouvrage amont page 2/7
- Sondage SP2012 et vue en plan de la culée C3 page 3/7
- Coupe de la culée C3 et armatures pieu culée C3 (élévation et coupe) page 4/7
- Plan de répartition matière page 5/7
- Coupes de détail charpente page 6/7
- Mur terre armée TA6 de la culée C3 (vue en plan, élévation et détail) page 7/7

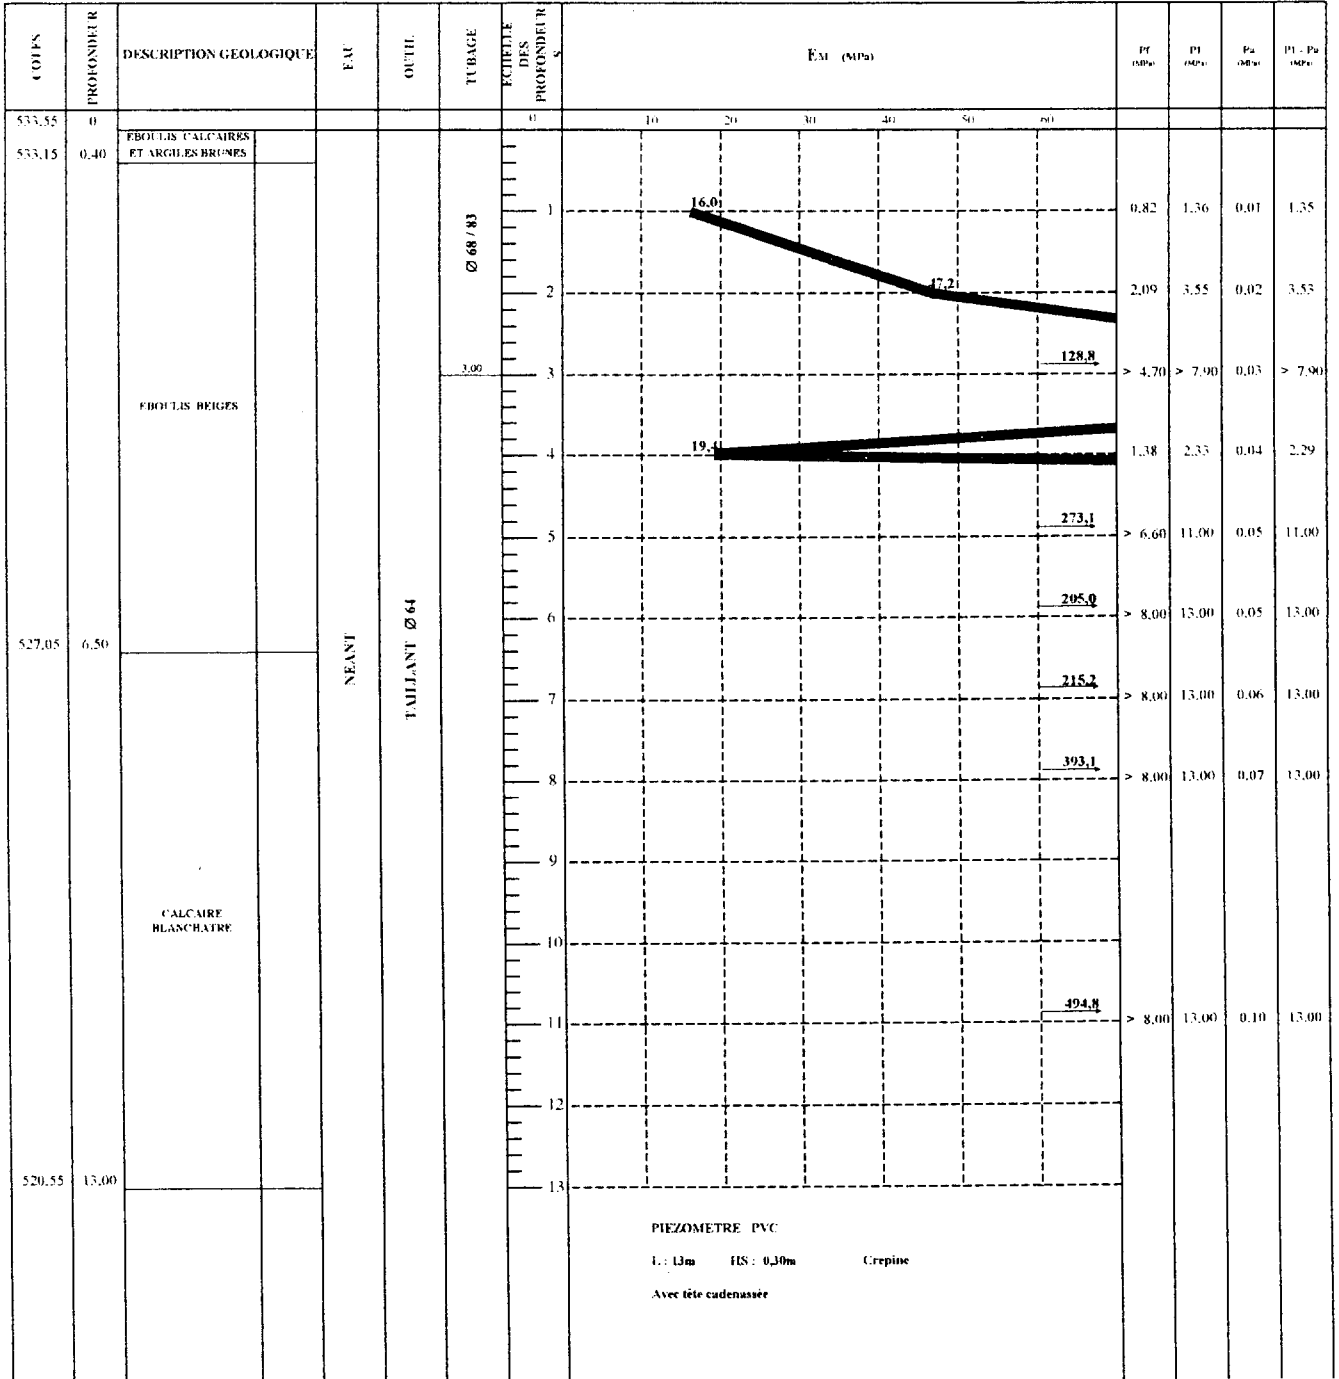
# SONDAGE SP2012

X: 850241.68

Y: 137789.29

Z: 533.55

Sondage : SP 2012

Date : 21/03/2005

Inclinaison : 0°

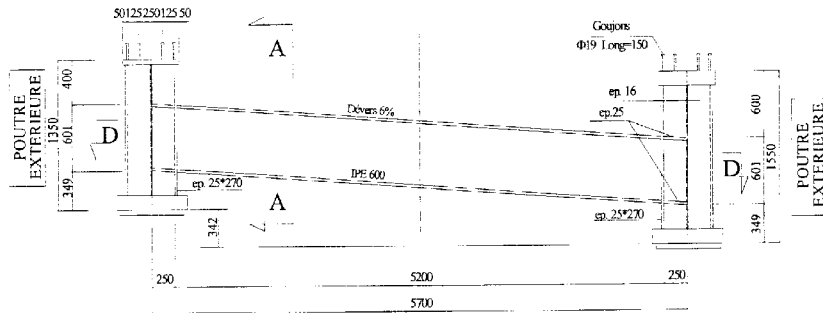
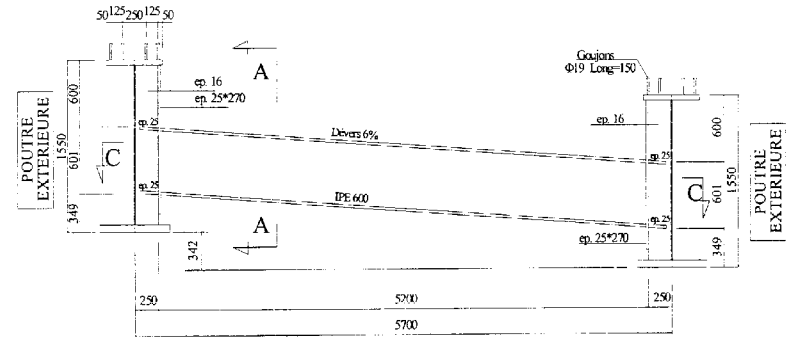
**COUPES DE DETAIL CHARPENTE**

1/2 COUPE SUR CULEE

1/2 COUPE SUR PILE

COUPE AA

COUPE COURANTE

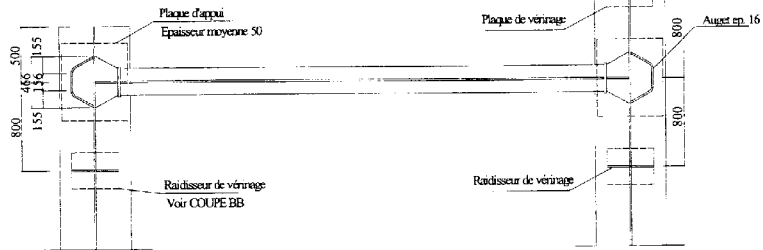
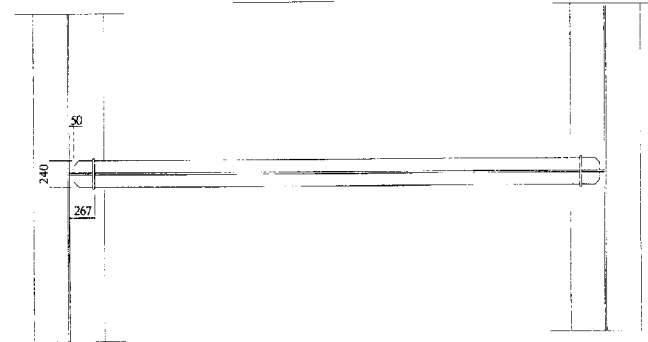
COUPE DD

SUR CULEE

SUR PILE

COUPE BB

Sur raidisseur de vérinage

COUPE CC

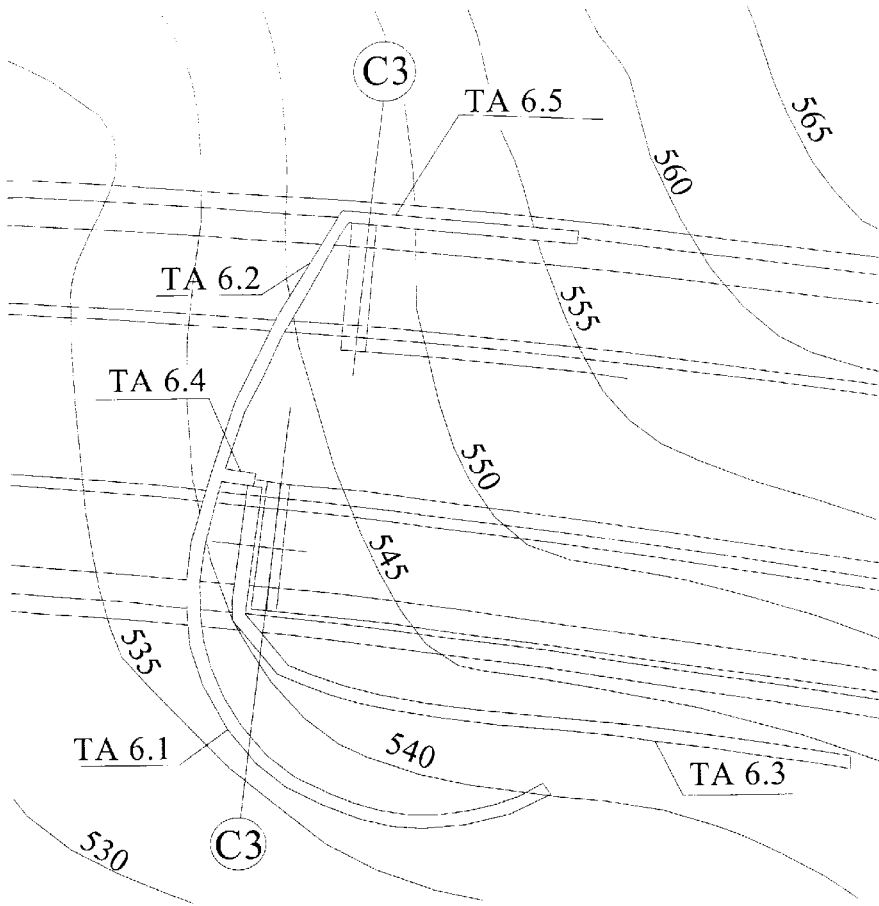
**VUE EN PLAN**

**MUR TERRE ARMEE TA6**

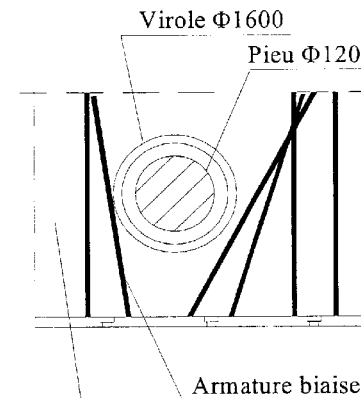
**DETAIL AU DROIT DES PIEUX**

REMBLAI CONFORME AUX NORMES TERRE ARMEE COMPACTE A 98% DE O.P.N.
