**DOSSIER RESSOURCE**

**EP1**

**Analyse d'une situation professionnelle**

**PARTIE DE FAÇADE APPAREILLEE**

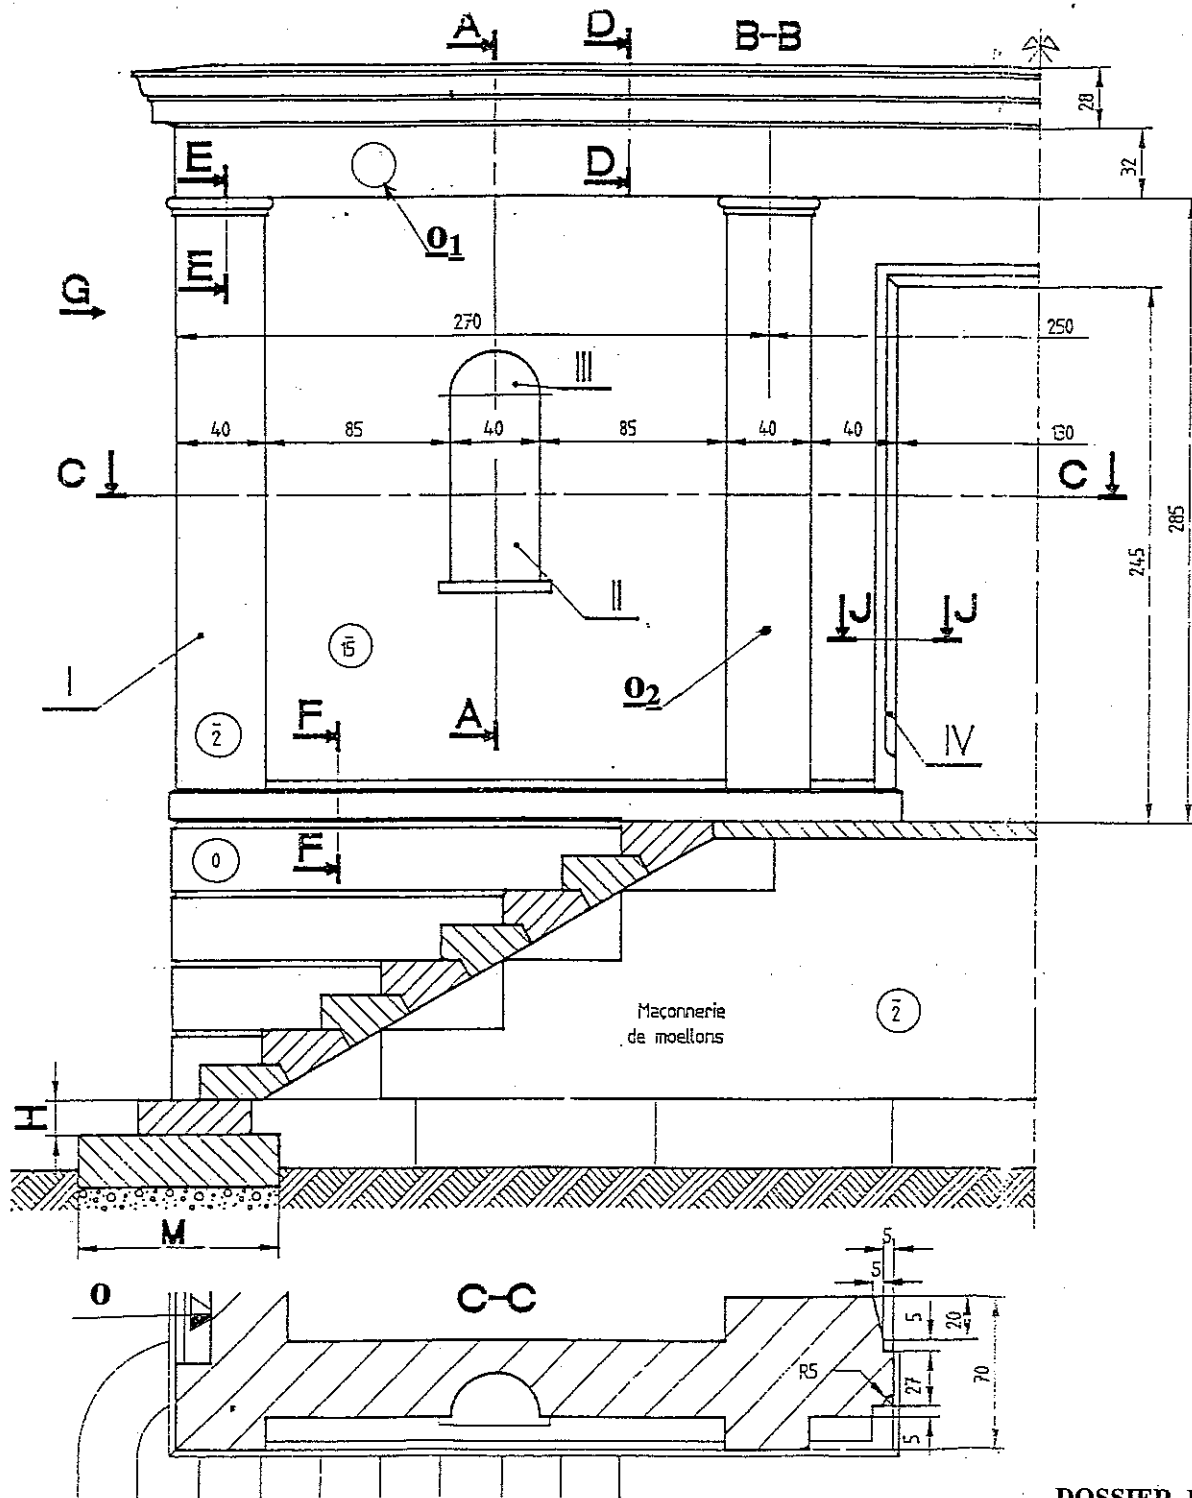
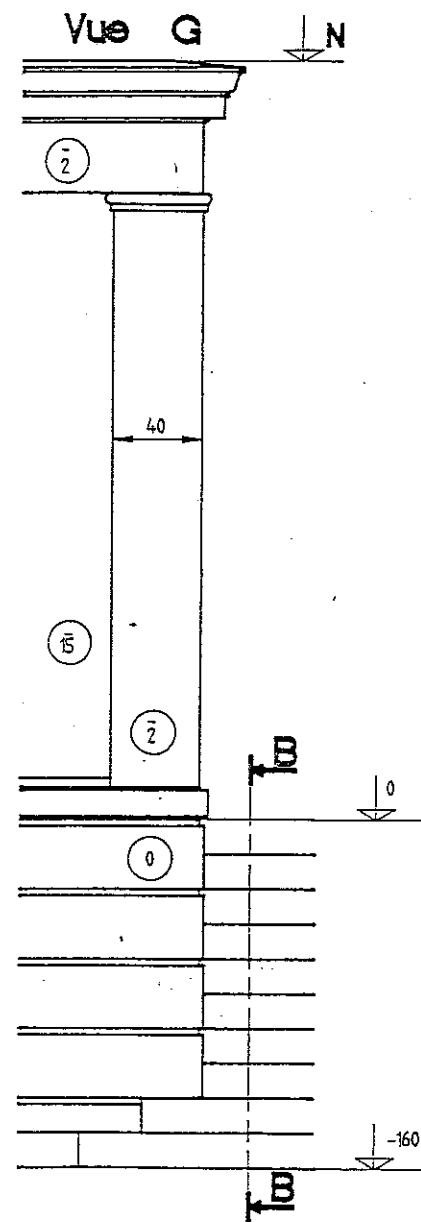
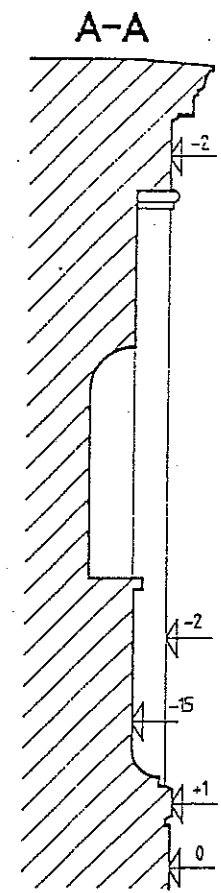
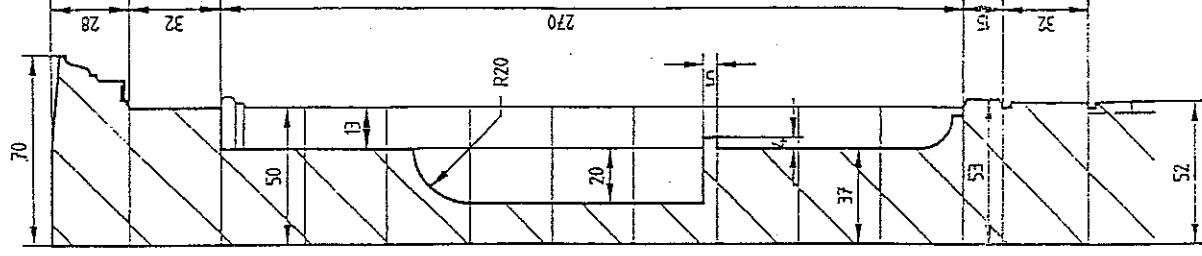
Echelle 1 : 25

- La façade partielle, une vue de gauche et deux coupes AA et BB, l'appareillage n'étant pas représenté sur ces dessins (feuille 2/4)
- La façade partielle et deux coupes GG et HH l'appareillage étant représenté (feuille 3/4)
- Des sections partielles DD, EE, FF et JJ (feuille 4.4)
- Des faces de poses (feuille 4/4)

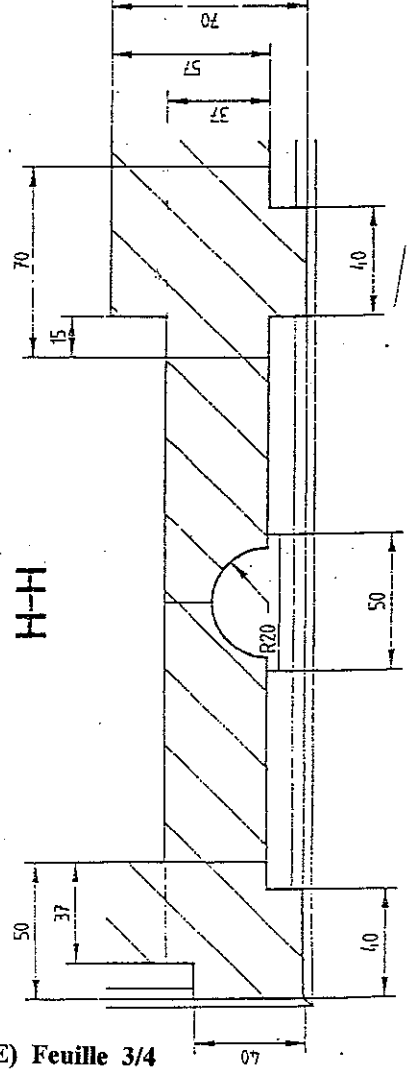
**D-D**  
Corniche

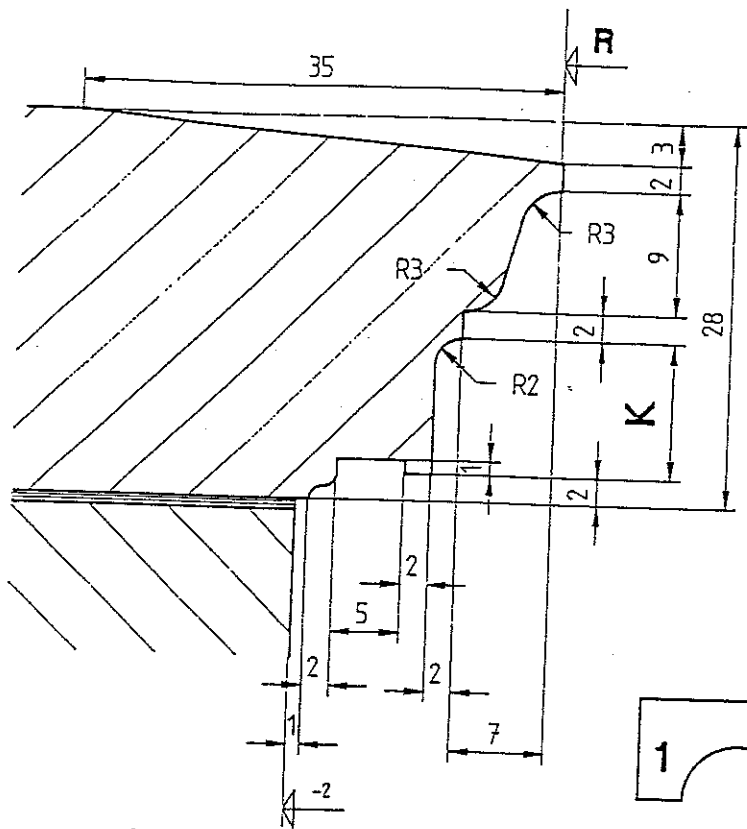
**E-E**

Astragale

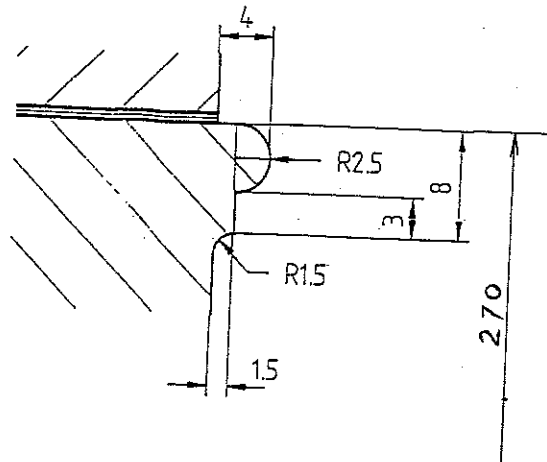
**F-F**

Bandeau

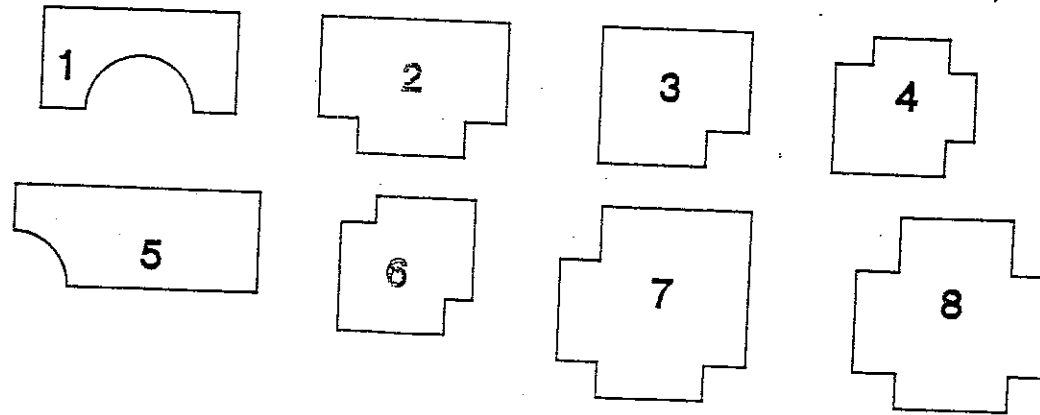
Faces de pose proposées
