DOSSIER TRAVAIL

Sous-épreuve E22 : Préparation d'une intervention

ETESIA H 124 D

BACCALAURÉAT PROFESSIONNEL Maintenance des Matériels		
Option : C	E2 – Épreuve de technologie	Sous-épreuve : E 22
Session : 2012	Durée : 2 heures	Unité : U 22
Repère : 1206-MM C T 22	Coefficient : 1,5

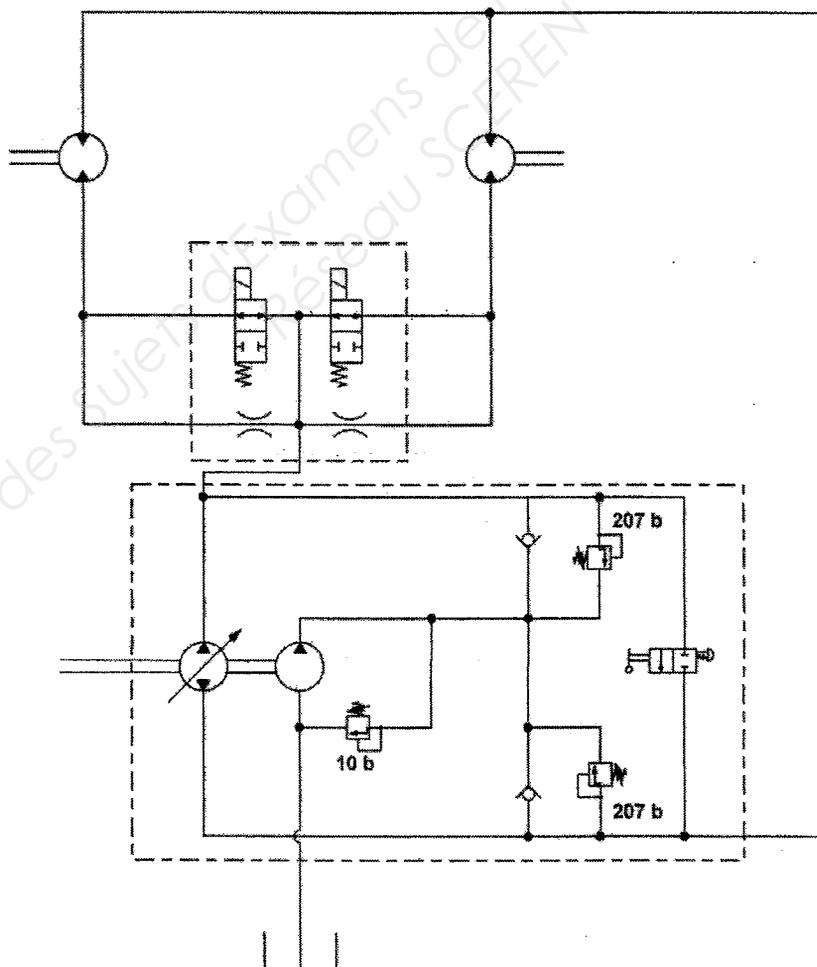
2- Repérez ce système sur le schéma hydraulique d'avancement. (entourez le en vert)

1- Quelle manœuvre doit-on effectuer sur un engin équipé d'une transmission hydrostatique pour permettre le déplacement moteur à l'arrêt ?
