# CAP RÉPARATION DES CARROSSERIES

## EP1 – Analyse d'une situation professionnelle

### CORRIGÉ

## Une étude de cas selon un véhicule accidenté (CITROËN Picasso)

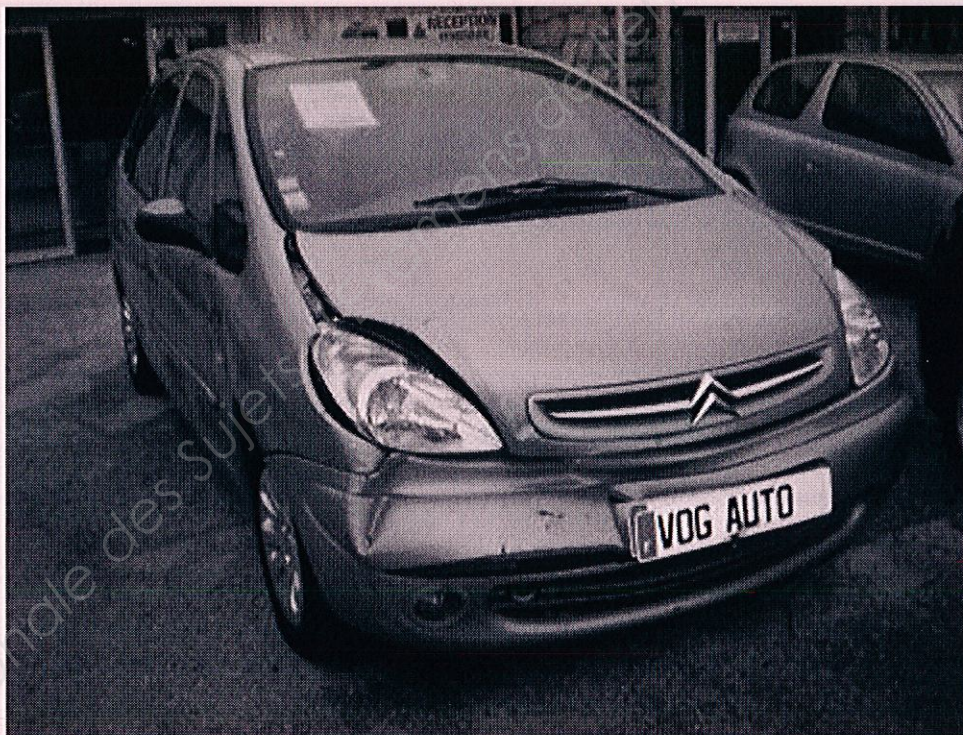
Un véhicule de marque CITROËN, type Picasso a subi un choc  $\frac{3}{4}$  avant droit.  
Il rentre dans la « Carrosserie BERTAUD » afin d'y effectuer la réparation en carrosserie et en peinture.

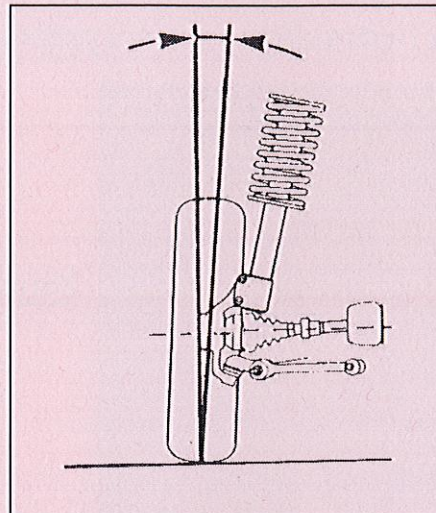
**LE CARROSSAGE**
