DOSSIER TECHNIQUE

CODE : 1706-AG T U2

MISE EN SITUATION

RAPPORT D'ACCIDENT

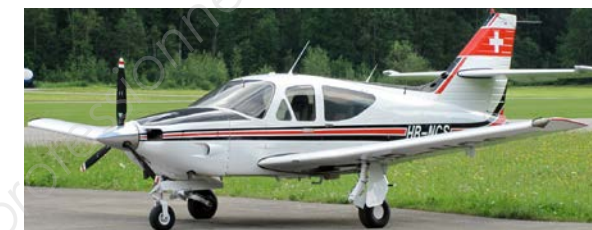
Un avion monomoteur à pistons a subi de sérieux dommages après un atterrissage. Un de ses trains principaux s'est effacé au moment de tourner pour évacuer la piste. Cela a entraîné l'endommagement de plusieurs parties de l'appareil. Tout ceci est décrit dans le rapport d'accident dans la suite du dossier technique.

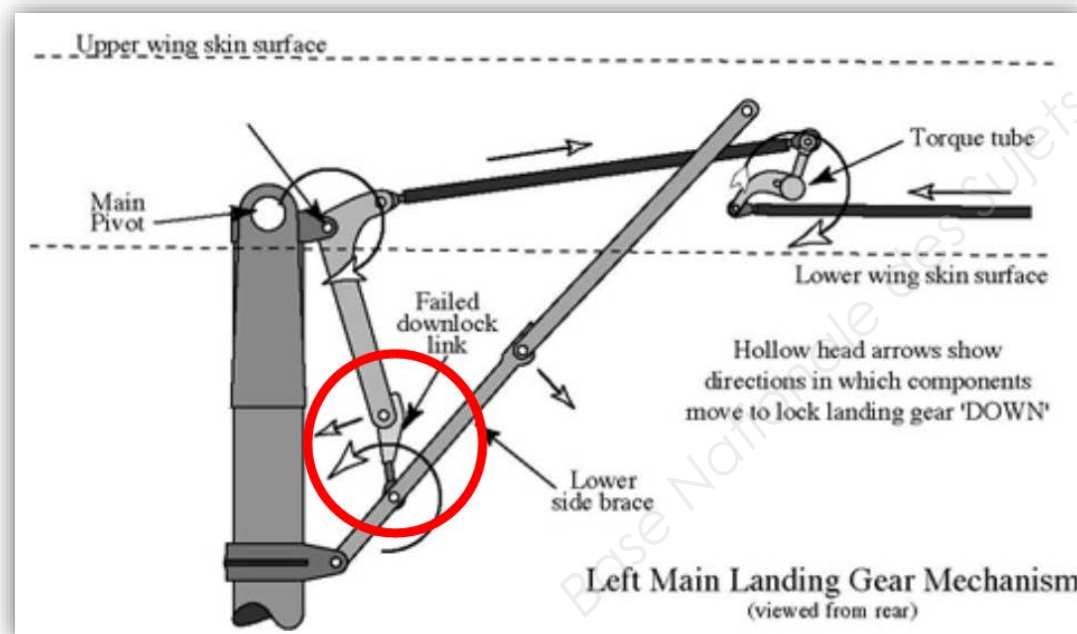
Figure 1

Le train d'atterrissage principal de l'avion est maintenu en position sortie et verrouillé par une contrefiche latérale qui est réglée en position d'arc-boutement (voir la figure 1). Une contrefiche de verrouillage applique une poussée sur la contrefiche latérale pour la maintenir dans la position d'arc-boutement. La procédure de réglage train d'atterrissage principal est complexe et couvre neuf pages dans le manuel d'entretien. Le constructeur estime que les petits écarts par rapport à la procédure de réglage peuvent conduire à une situation où le train d'atterrissage s'effacera à la suite de la sortie de la contrefiche latérale de sa position d'arc-boutement.

La rupture par surcharge du verrou est conforme à la rentrée subite du train suite à la sortie de la contrefiche latérale de sa position d'arc-boutement. Sous la charge, la contrefiche latérale s'est déverrouillée, l'axe du verrou s'est déformé avant que finalement le verrou ne casse lui-même. La procédure de réglage du train principal de l'avion est complexe et doit être suivie du début à la fin. Selon le fabricant, faire de petits ajustements à des parties de la timonerie peut conduire à l'effacement du train. La partie filetée du verrou a été ajusté presque à sa longueur minimum, ce qui aurait provoqué un verrouillage minimum du mouvement de la contrefiche latérale. Tout jeu dans le système aurait pu permettre le déverrouillage de la contrefiche latérale et l'effacement du train. Les performances d'atterrissage auraient permis à l'avion de ralentir à 10 kt avant de s'engager sur le taxiway. L'avion a peut-être roulé 10 kt trop vite tel que rapporté par un témoin, mais la vitesse supplémentaire ne devrait pas avoir causée un effacement d'un train d'atterrissage bien réglé. Il est probable que la charge latérale, pendant le virage, combinée à un mauvais réglage du système de train d'atterrissage principal a provoqué un déverrouillage de la contrefiche latérale et un effacement du train.

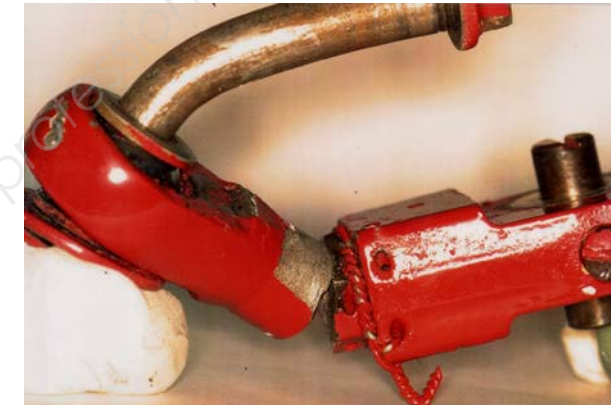
Figure 2

L'avion a été récupéré par l'organisme de maintenance et plus tard inspecté par le BEA. L'avion avait subi des dommages à l'extrémité de l'aile et de l'empennage horizontal gauche. Le verrou de la contrefiche de verrouillage qui maintenait la contrefiche latérale s'est rompu au niveau de la portion filetée (voir Figure 2). L'axe qui maintient le verrou à la contrefiche latérale s'est tordu et l'entretoise, au travers de laquelle passe l'axe, s'est déformée plastiquement. Des dommages mineurs à l'intérieur du puits de train principal gauche ont été notés.

Un examen métallurgique de la fracture dans le verrou a révélé qu'il s'était rompu en raison d'une surcharge en flexion. Le métallurgiste a indiqué que la surcharge a été appliquée par l'axe de pivot sur l'embout et que l'axe lui-même avait été déformé plastiquement dans le processus. Les essais de dureté Vickers ont été effectués sur les deux régions déformées de la partie filetée et l'axe. Les valeurs de dureté de ces deux matériaux sont compatibles avec une résistance à la traction de 980 N/mm² qui a été considérée comme normale. Il a également été noté que le réglage de la longueur de la partie filetée en prise était presque à sa position de longueur minimum, cela donnerait pour un mouvement minimum de la contrefiche de verrouillage une sortie de sa position d'arc-boutement.

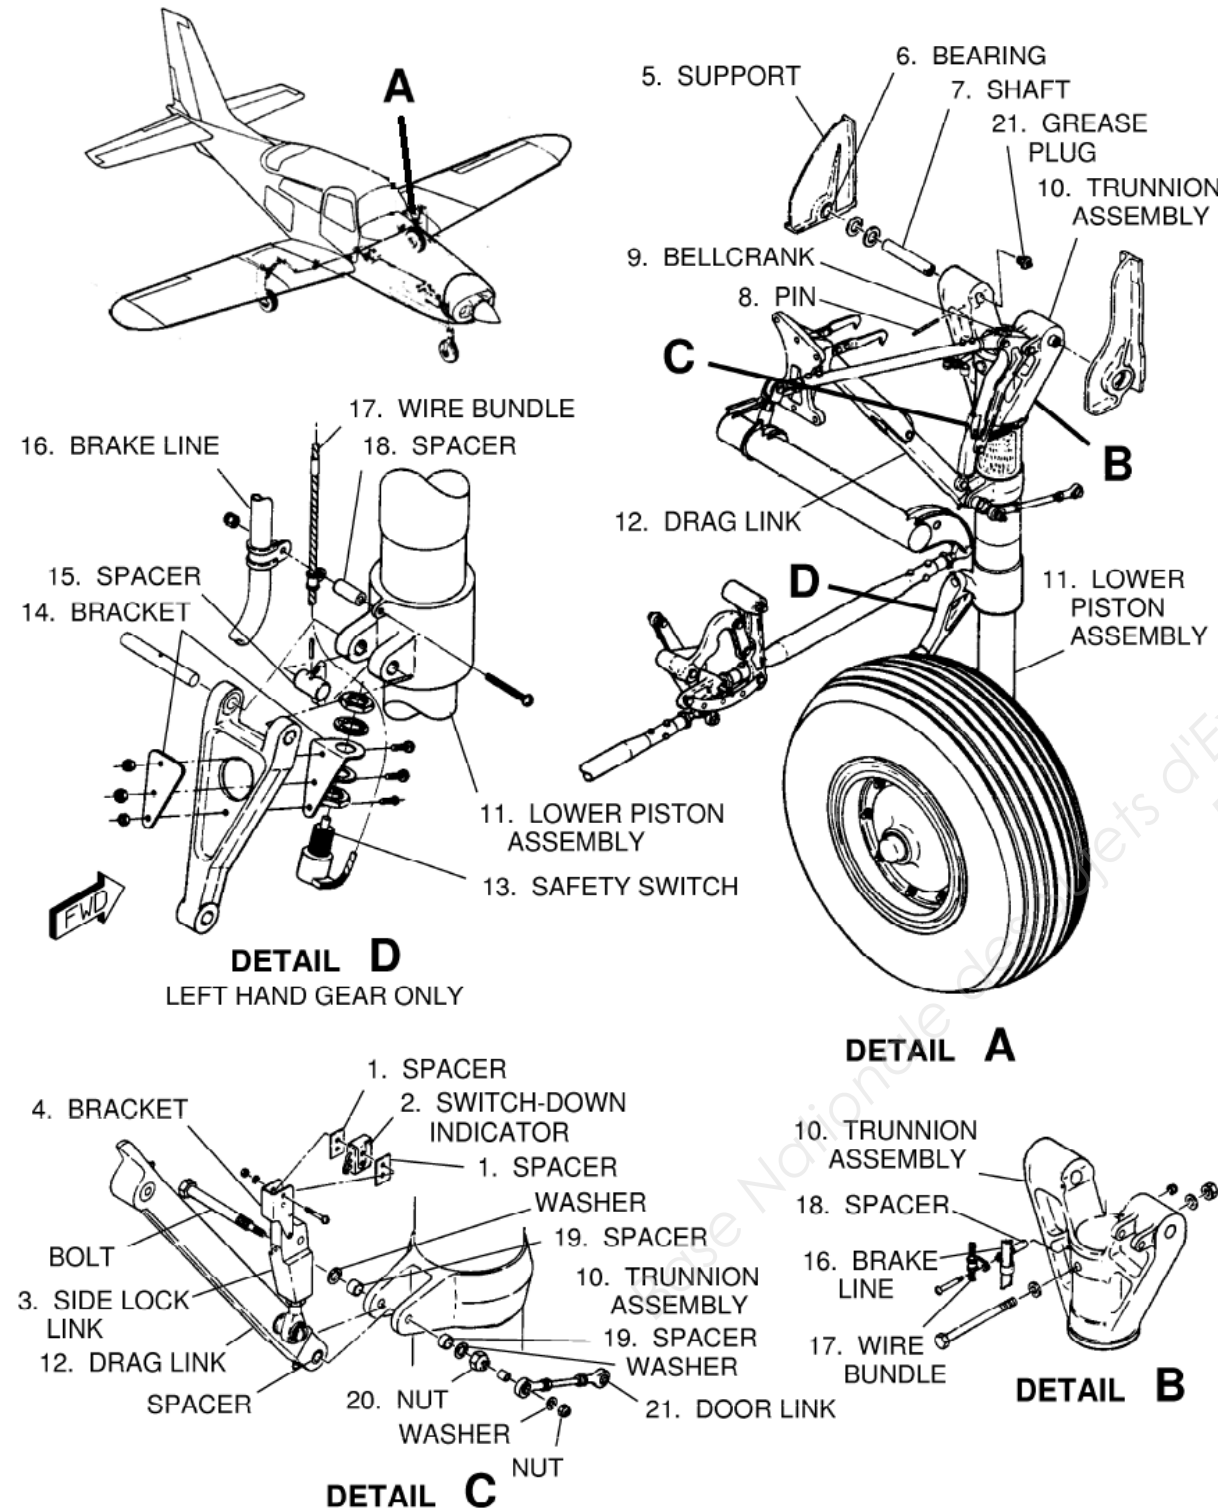
Figure 402

32-10-00 MAIN LANDING GEAR – DESCRIPTION AND OPERATION (figure 402)

Each main landing gear consists of a lower piston assembly, cantilever axle, upper trunnion assembly, and torque links. The air-oil shock strut contains an orifice and tapered metering pin which varies the resistance to shock according to severity.

During retraction and extension, the landing gear pivots on heavy-duty needle bearings by means of trunnion shafts attached to the upper trunnion assembly.

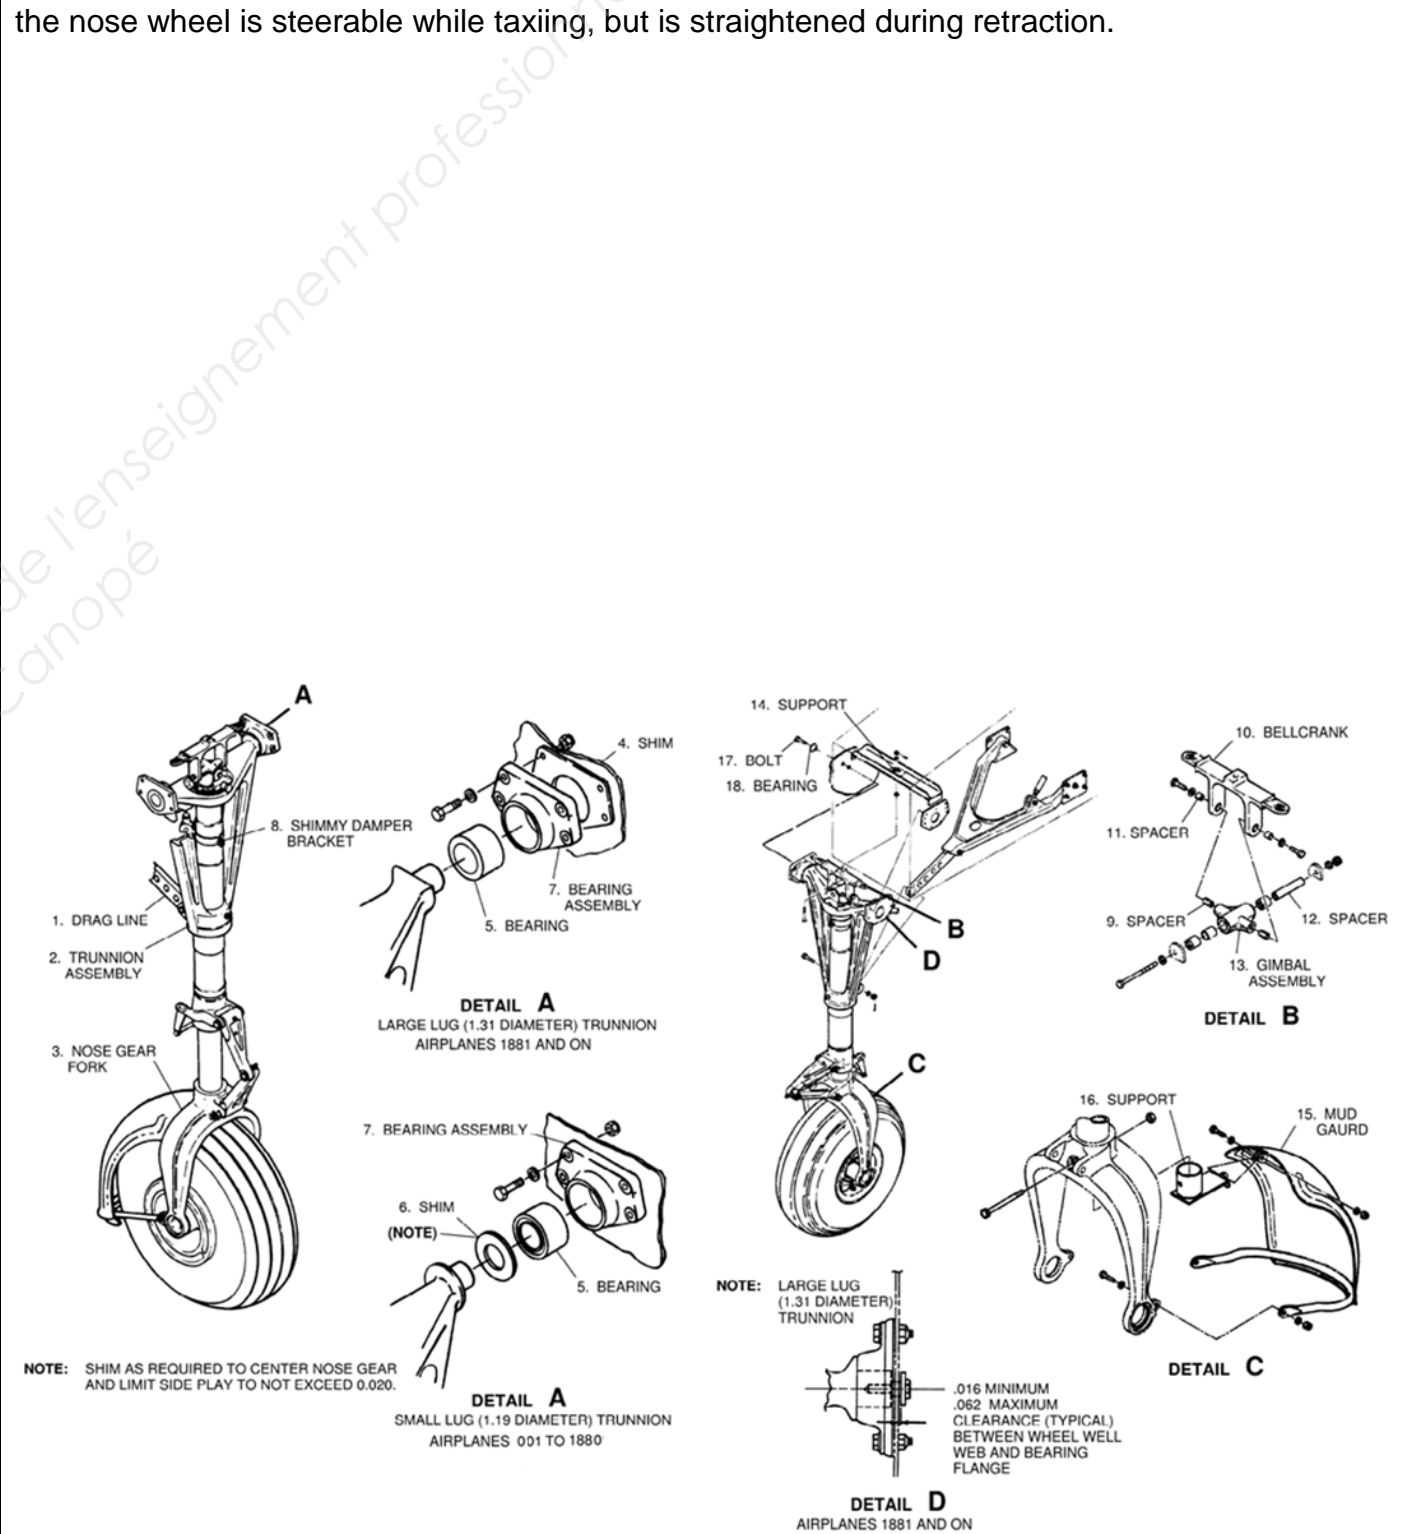
Figure 403

32-20-00 NOSE LANDING GEAR – DESCRIPTION AND OPERATION (figure 403)

The nose landing gear consists of a wheel and tire assembly, fork, axle, lower piston assembly, upper trunnion assembly, torque links, and shimmy damper. The air-oil shock strut contains an orifice and tapered metering pin which vary the resistance to the shock according to the severity. During extension and retraction, the nose gear pivots on heavy-duty needle bearings by means of lugs on the trunnion assembly. A wheel straightener and steering mechanism are provided so that the nose wheel is steerable while taxiing, but is straightened during retraction.

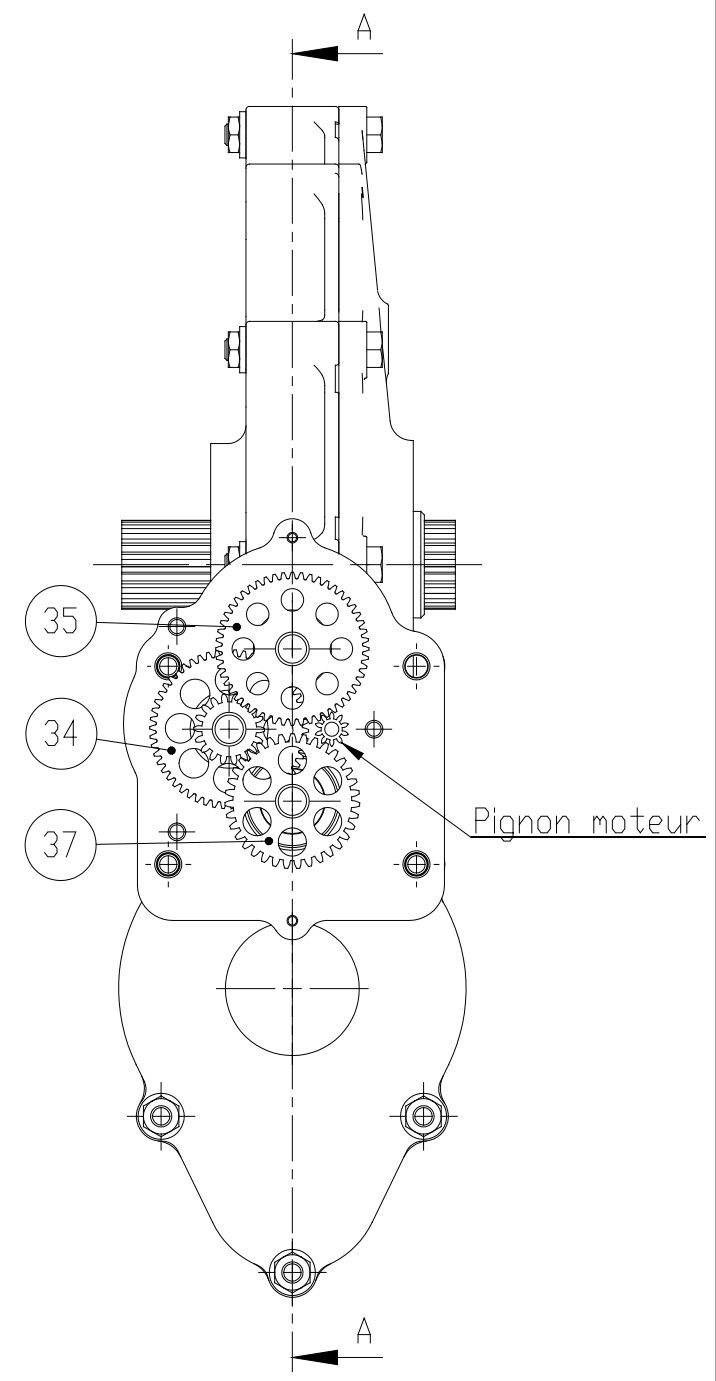
GEARBOX

Réducteur 1 enlevé

Pièce 33 enlevée

Ech: 1:2
