SESSION 2018

CAP MENUISIER INSTALLATEUR

EPREUVE E1 : Analyse d'une situation professionnelle

DOSSIER TECHNIQUE

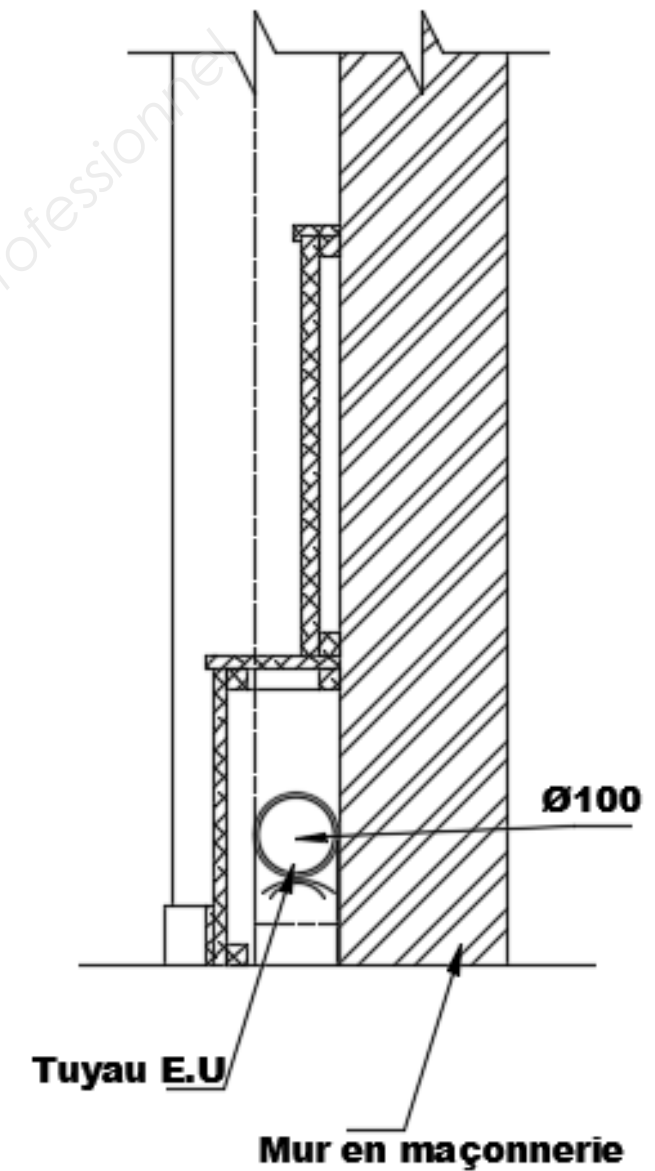
COUPE DE PRINCIPLE sur colonne horizontale et lambris

- La pose du lambris se fera sur tasseaux 25 x 25 bois fixée au mur. La fixation du lambris sera réalisée à l'aide des clous à tête plate dans la languette.

- La partie haute du lambris sera recouverte d'un couvre joint en sapin.
- La partie basse du coffre horizontale sera accompagnée d'une plinthe en MDF 8 mm.
