**BACCALAUREAT PROFESSIONNEL
CARROSSERIE**

Option : Réparation

E.2- EPREUVE TECHNOLOGIQUE

Méthode et préparation d'une réparation

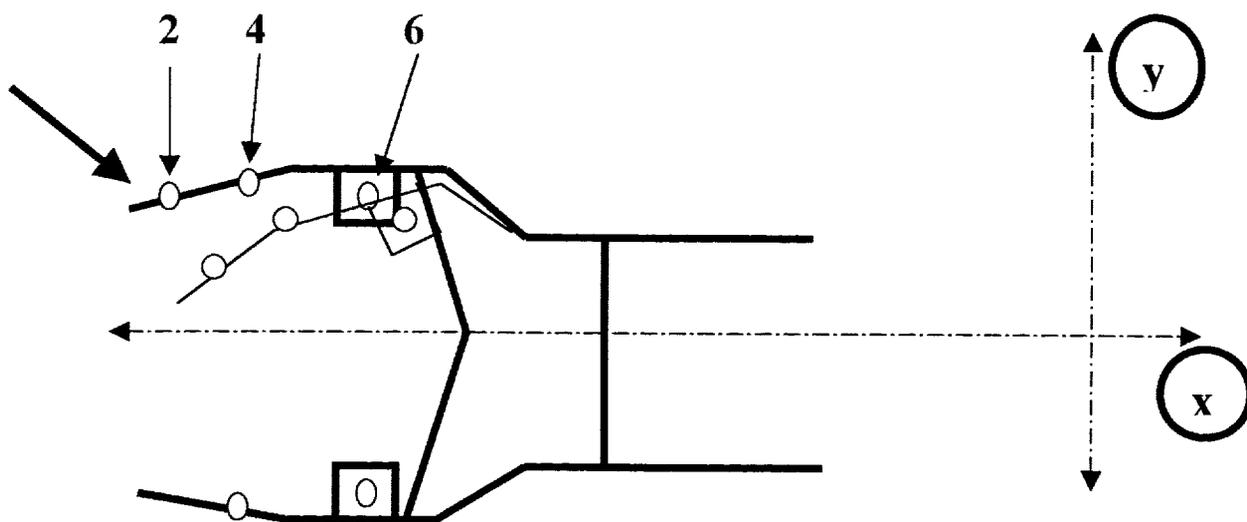
Schéma du soubassement vue de dessus

- Schématiser graphiquement les points déformés à l'aide du tableau de la feuille réponses 3, puis les relier les uns aux autres
- Identifier les axes (x, y et z)
- Représenter le sens et la direction de la déformation à l'aide d'un vecteur (sur les deux vues)

Numéro des points		1		2		4		5		6		
Coté		G	D	G	D	G	D	D avant	D arrière	G	D	
AXE DES X	Constructeur	471	471			585	780	780	768	949	1004	1004
	Relevé	478	482			592	780	785	772	953	1004	1009
	Ecart	+7	+11			+7	0	0	+4	+4	0	+5

AXE DES Y	Constructeur	378	210			479	461	461	412	412	584	584
	Relevé	383	202			472	461	457	410	411	584	582
	Ecart	-5	-8			-7	0	-4	-2	-1	0	-2

AXE DES Z	Constructeur	57	57			129	143	134	120	120	360	360
	Relevé	58	62			136	143	138	125	122	360	367
	Ecart	+1	+5			+7	0	+4	+5	+2	0	+7

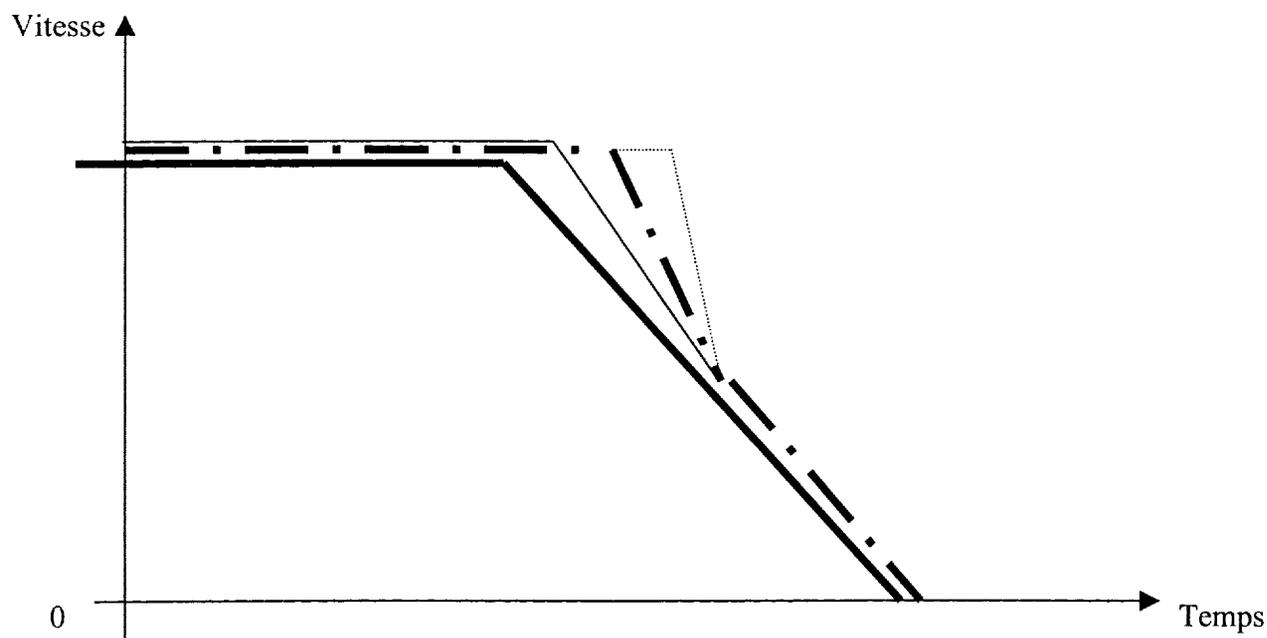
Tracer en vert sur le graphique ci-dessous la courbe de décélération de l'occupant se trouvant dans la Peugeot 206 équipée d'un système de sécurité passive airbags et prétentionneurs de ceinture de sécurité

———— courbe véhicule

..... courbe occupant non ceinturé

———— courbe occupant ceinturé

———— courbe occupant ceinturé se trouvant dans la Peugeot 206 équipée d'airbags et prétentionneurs de ceinture

En analysant les trois graphiques montrant les courbes des différentes décélérations (véhicule et occupant), donner le rôle des systèmes pyrotechniques (airbags et prétentionneurs de ceintures) lors d'un choc frontal

Que la courbe de décélération de l'occupant se rapproche le plus possible de celle du véhicule : l'idéal serait que l'occupant décélère en même temps que le véhicule.

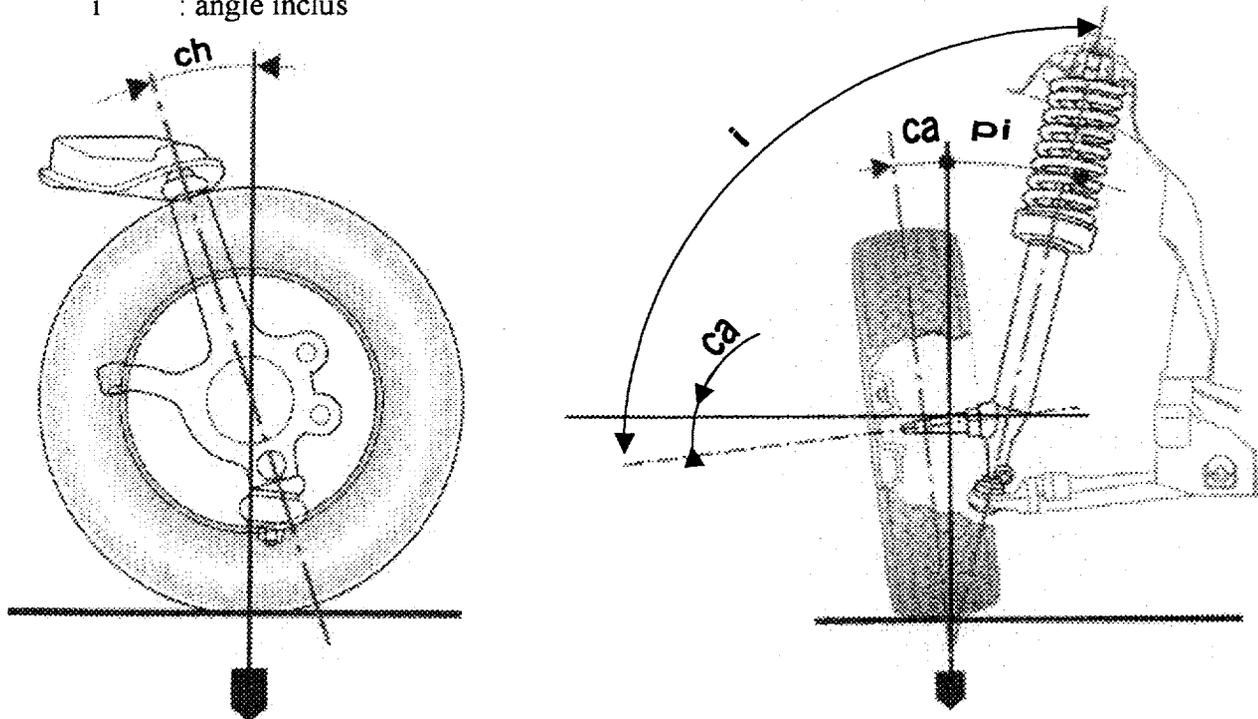
Légender les différents schémas selon leur désignation

- pi : angle d'inclinaison de pivot
- ca : angle de carrossage
- ch : angle de chasse
- d : déport
- i : angle inclus

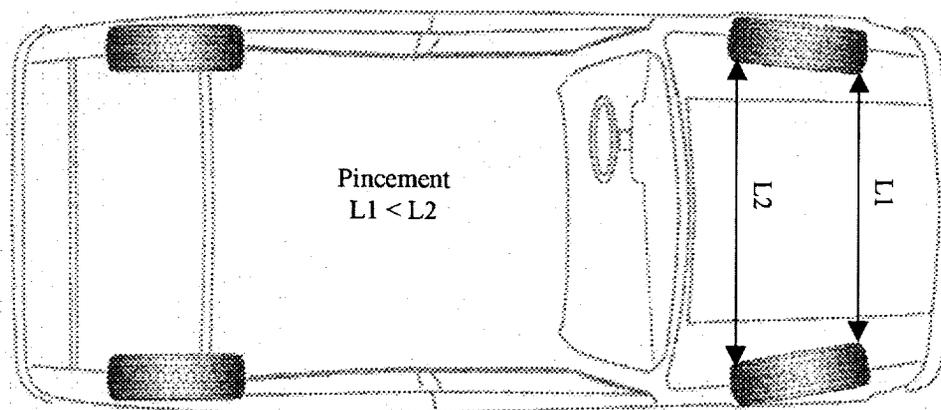
À l'aide d'un schéma représentez le parallélisme avec du pincement.

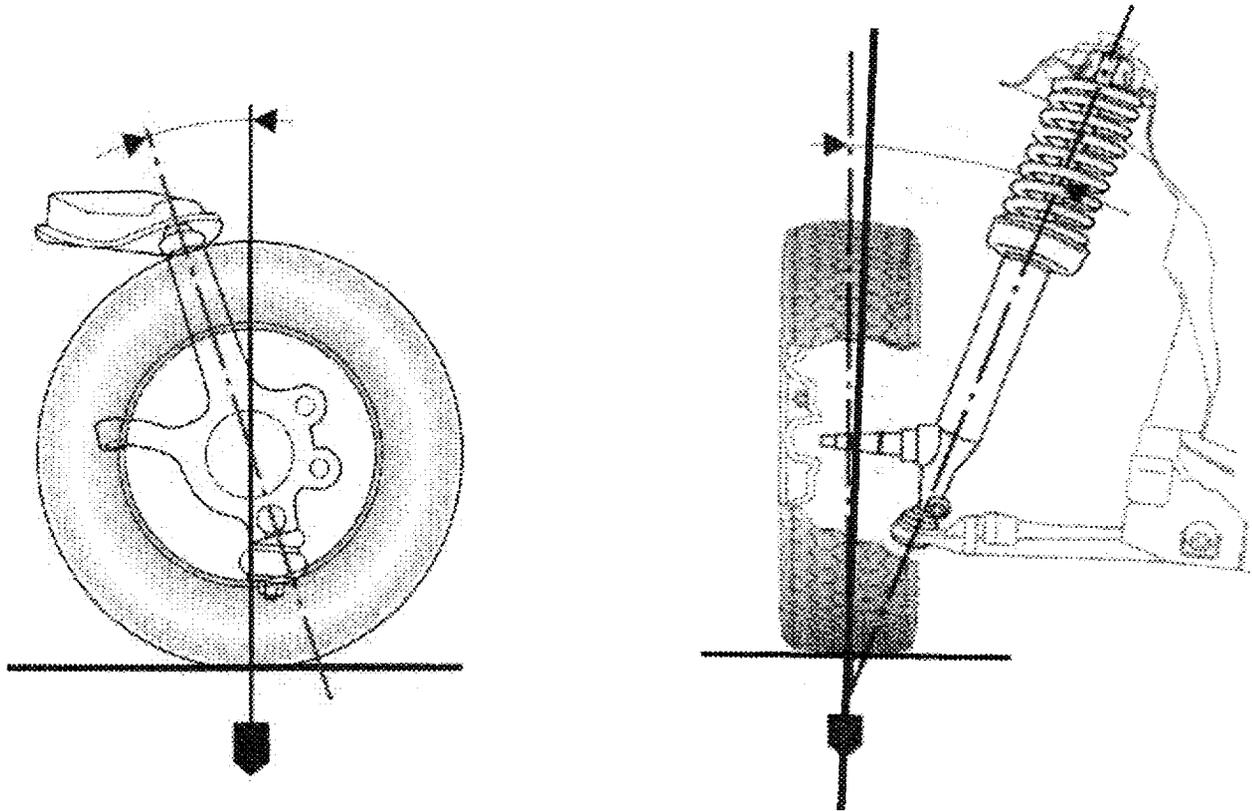
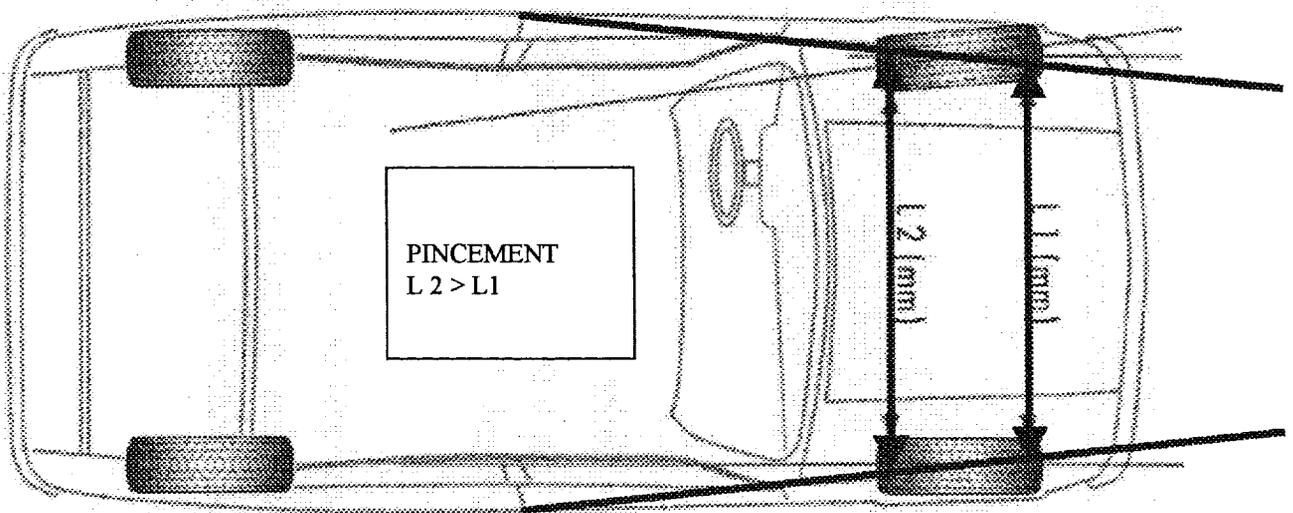
Sur les schémas ci-dessous tracer en vert les angles qui ne correspondent pas aux valeurs constructeur.

(échelle : 2mm =1degré)

Tableau d'analyse		Valeurs constructeur	Valeurs relevées	Ecart Δ
chasse	Côté droit	$3^{\circ} \pm 30'$	$3^{\circ} \pm 30'$	0
	Côté gauche	$3^{\circ} \pm 30'$	$3^{\circ} \pm 30'$	0
carrossage	Côté droit	$0^{\circ} 0' \pm 30'$	$-1^{\circ} 30'$	$-1^{\circ} 30'$
	Côté gauche	$0^{\circ} 0' \pm 30'$	$0^{\circ} 0'$	0
pivot	Côté droit	$9^{\circ} 45' \pm 30'$	$9^{\circ} 45'$	0
	Côté gauche	$9^{\circ} 45' \pm 30'$	$9^{\circ} 45'$	0
parallélisme	(mm)	$-0,75 \pm 0,5$	$+0,25$	$+0,5$
	(°)	$0^{\circ} 7' \pm 4'$

- déformation de la fusée
- déformation du tube d'amortisseur
