# MISE EN SITUATION

## DOSSIER TECHNIQUE

<b>1. PRESENTATION DE L'ENTREPRISE ET DU PRODUIT</b>	<b>4</b>
1.1 PRESENTATION DE LA SOCIETE GRUNDFOS	4
1.2 PRESENTATION DU PRODUIT	4
<b>2. ETUDE DE L'ASSEMBLAGE DES COUVERCLES DE BOITERS ELECTRIQUES</b>	<b>5</b>
2.1 SYNOPTIQUE DE L'ASSEMBLAGE	5
2.2 LIGNE D'ASSEMBLAGE	7
2.3 TABLEAU DE RELEVÉ : historique des défaillances de la ligne d'assemblage	8-9

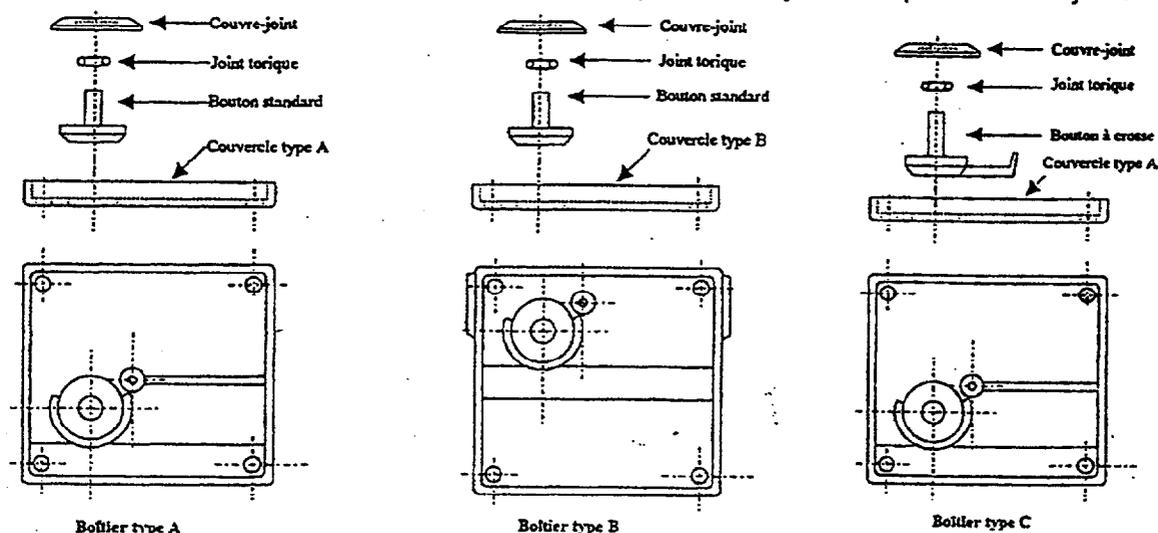
Le couvercle du boîtier électrique, objet de l'étude, se monte sur les circulateurs du type U.P.4.5. Il existe trois différents types de couvercles de boîtiers:

- . Couvercle type A + bouton à crosse + joint tonique + couvre joint.
- . Couvercle type A + bouton standard 2 ou 3 positions + joint tonique + couvre joint.
- . Couvercle type B + bouton standard 2 ou 3 positions + joint tonique + couvre joint.

**INFORMATIONS TECHNIQUES**

- Couvercle type A ,B
  - Matière : POM
  - Processus de réalisation : Injection
  - Outillage : 2 Moules différents 4 empreintes (un pour Couvercle type A , un pour Couvercle type B )
- Bouton
  - Matière : PA66 gris (ZITTEL ST 801 )
  - Processus de réalisation : injection
  - Outillage : 2 Moules différents 8 empreintes
- Flasque
  - Matière : POM
  - Processus de réalisation : injection
  - Outillage : 2 Moules identiques 8 empreintes
- Les moyens industriels
  - Un atelier d'injection composé de 24 presses
  - Une ligne d'assemblage automatisée permettant le montage de tous les types de couvercles de boîtiers électriques

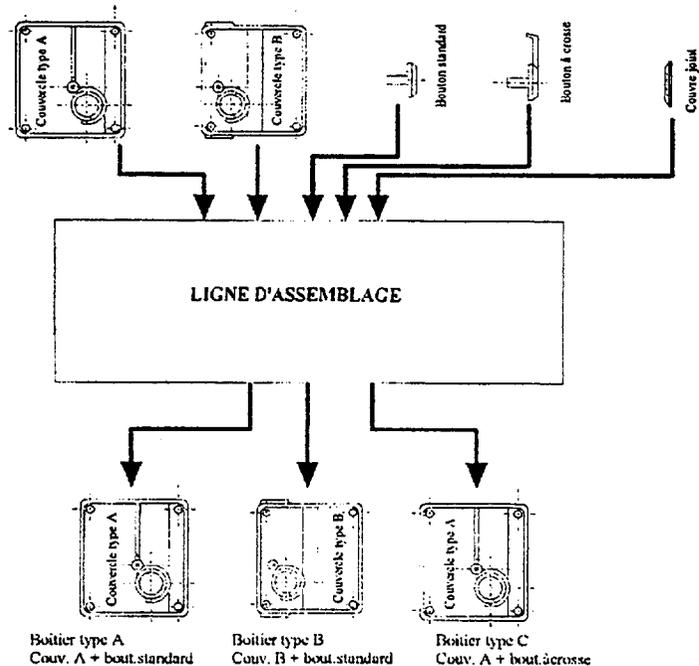
### 2.1 SYNOPTIQUE DE L'ASSEMBLAGE

**Remarque:** La définition des couvercles montés ( type A, B, C ou Rebuts ) lors de l'assemblage est réalisée par un système d'identification inductif comprenant une étiquette à code évolutive intégrée à la palette et d'une station de lecture/écriture d'étiquettes fixée au bord du convoyeur à chaque poste.

Sur chacune de ces quatre variantes, la ligne :

- dépose un point de graisse sur le bouton
- dépose un joint torique
- dépose un couvre-joint
- réalise une soudure par ultrason
- contrôle si le bouton peut encore tourner
- trie et compte les différents boîtiers.

Pour pouvoir réaliser toutes ces opérations, la ligne a été découpée en dix postes, chaque poste aura une tâche bien précise à réaliser. L'attribution des tâches par postes est la suivantes :

- POSTE N°1 : Chargement du boîtier type « A »
- POSTE N°2 : Chargement du boîtier type « B »
- POSTE N°3 : Dépose du bouton à crosse (type « A » seulement)
- POSTE N°4 : Dépose du bouton à deux ou trois positions
- POSTE N°5 : Pose du point de graisse
- POSTE N°6 : Pose du joint torique
- POSTE N°7 : Pose du couvre-joint
- POSTE N°8 : Soudure à ultrason
- POSTE N°9 : Vérification de la rotation
- POSTE N°10 : Triage et comptage.

Le produit circule d'un poste à l'autre grâce à des palettes qui sont mues par une bande transporteuse.
