Brevet de Technicien Supérieur

MAINTENANCE INDUSTRIELLE

**Analyse fonctionnelle et Structurelle  
des Mécanismes**

# LIGNE DE ZINGAGE

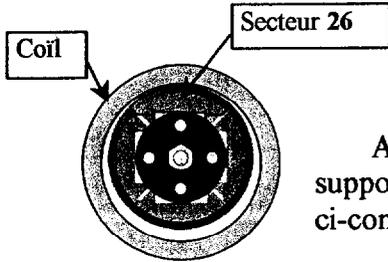
C'est le vérin de gonflage (tige 39) qui, par son action à l'extrémité du moyeu mobile 34, écarte les 4 secteurs 26.

Au début de cette phase de serrage du coïl, il est possible qu'un seul secteur supporte la totalité de la charge du coïl si l'on se trouve dans la situation représentée ci-contre.

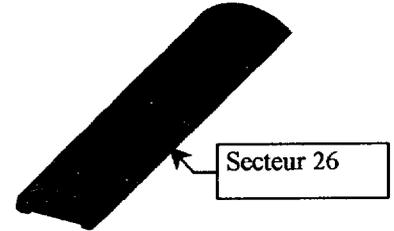
Les 3 biellettes 28 agissent simultanément sur le secteur 26. La résultante des 3 efforts transmis au secteur est suivant la direction  $\Delta$ . C'est dans cette position qu'elle est la plus importante.

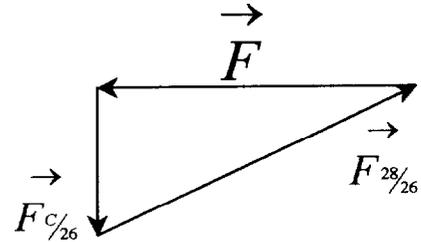
Avec un coïl de masse 9 t, l'étude de l'équilibre du secteur à cet instant a permis de tracer le polygone somme des résultantes suivant :

Action	Résultante	Module
Coïl sur secteur 26	$\vec{F}_{c/26}$	9 000 daN
Biellettes 28 sur secteur 26	$\vec{F}_{28/26}$	15 650 daN
« Effort axial de maintien »	$\vec{F}$	12 800 daN

**Q14 :** Lors du tracé du polygone des résultantes ci-dessus montrant l'étude de l'équilibre du secteur, la direction de l'action de maintien a été supposée horizontale. Quel paramètre a-t-on négligé ?

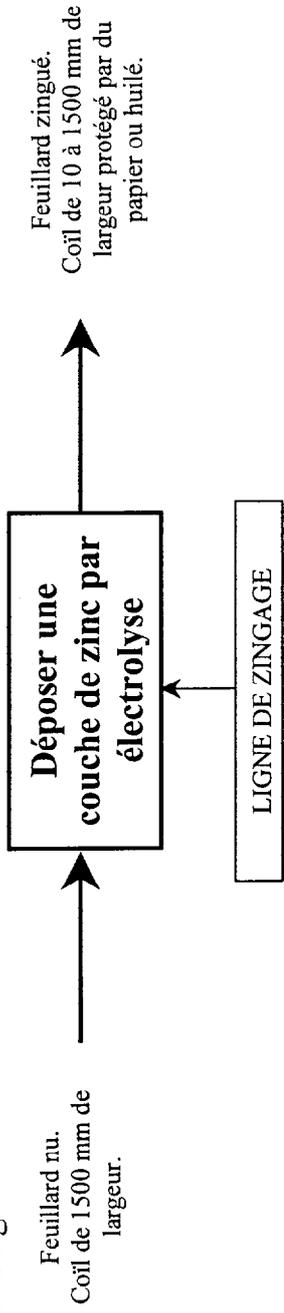
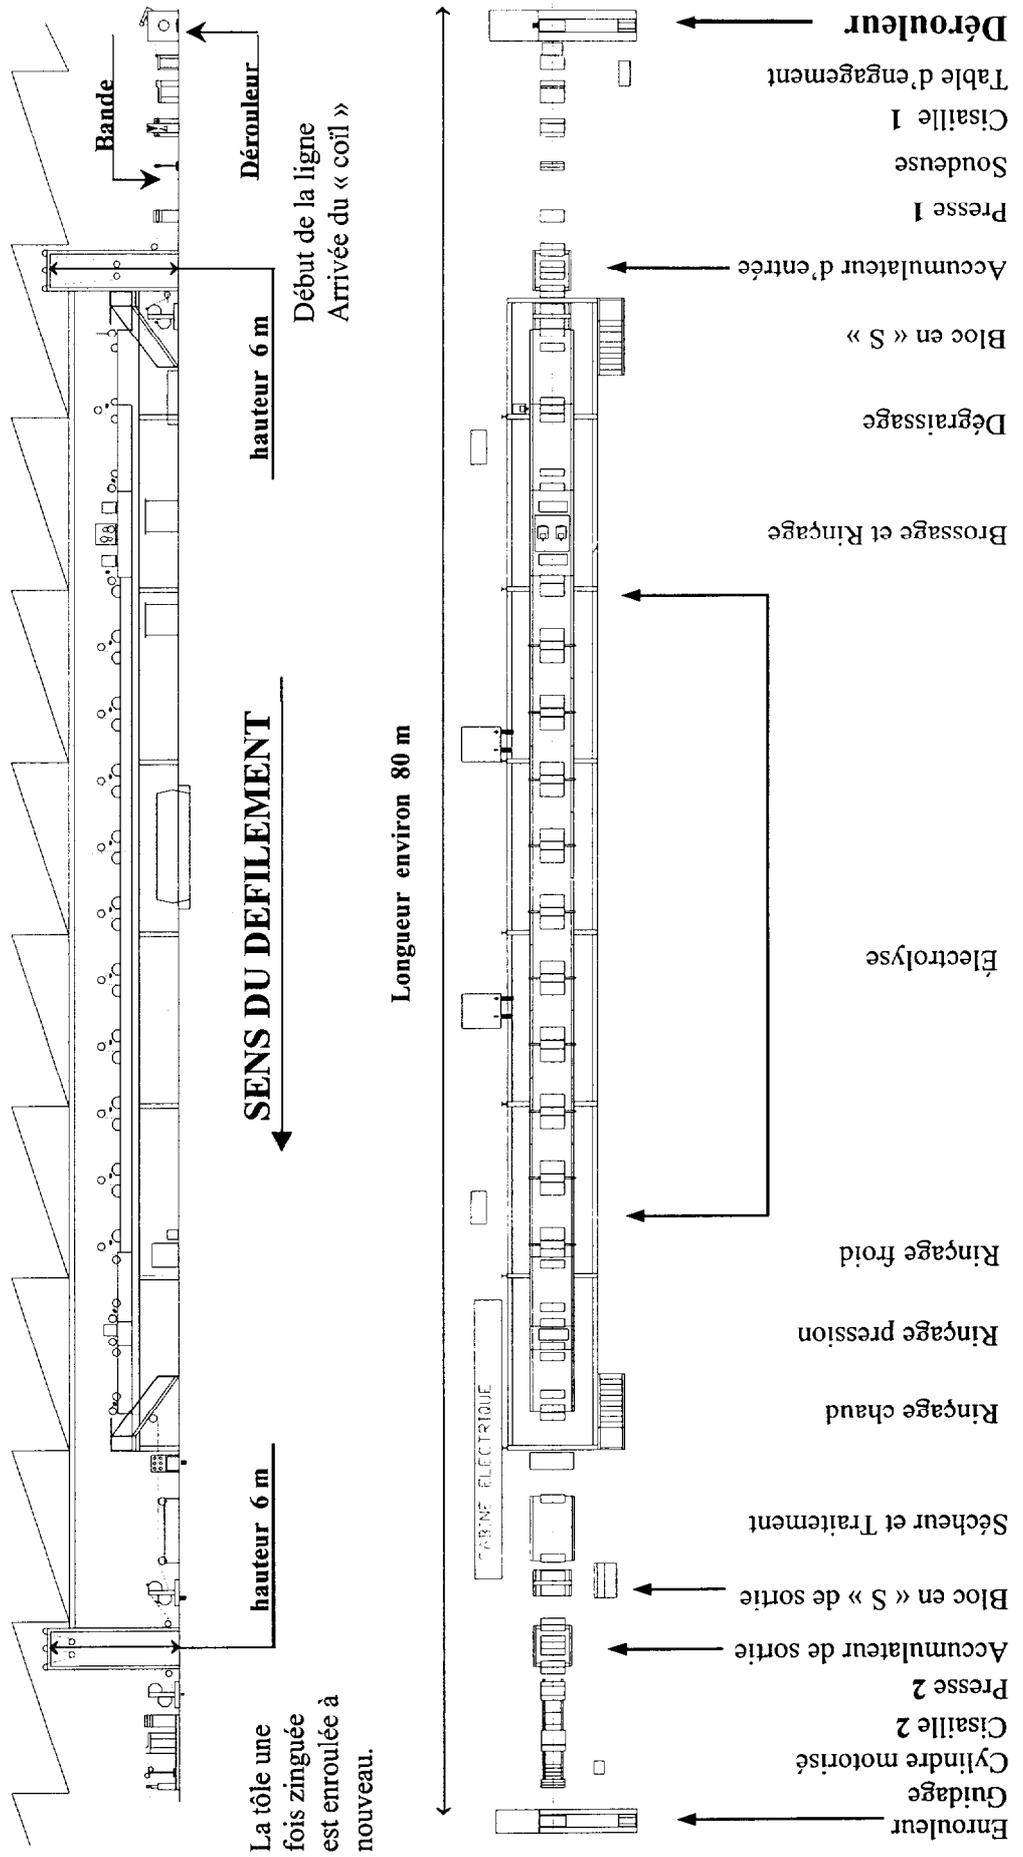
Figure 1 : schéma synoptique de la ligne de zingage.

Elle comporte des postes effectuant les opérations de : déroulage, découpage, soudage, stockage par accumulateurs, dégraissage, **électrolyse**, séchage, conditionnement (figure 1 feuille PR 2/4).

Deux blocs en "S" (figures 1 et 2 pages PR2/4 et PR3/4) gèrent la tension du feuillard dans les bacs de traitements pendant que des cylindres motorisés l'entraînent en mouvement à la vitesse moyenne de 30m.min<sup>-1</sup>.

Des accumulateurs (figures 1 et 2) ont pour rôle de stocker du feuillard (24m chacun) au cours des phases de chargement et de déchargement des coils alors que l'opération de zingage se poursuit au ralenti. A cette fin, deux chariots d'une course verticale de 6m, assurent par gravité la réserve de feuillard après que deux presses aient isolé le dérouleur et l'enrouleur du reste de la machine.

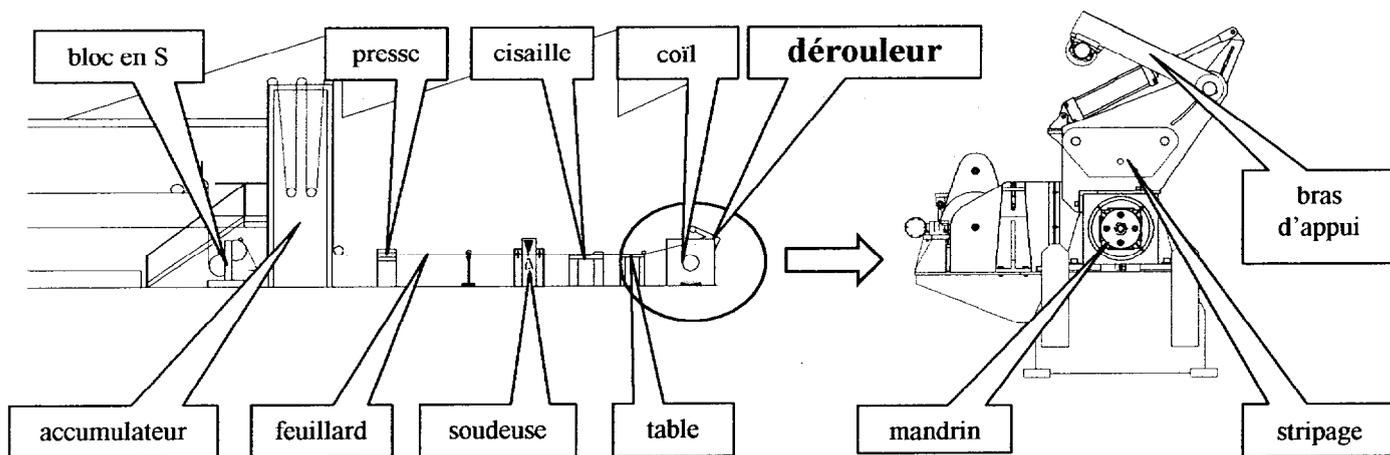
Figure 2

Sur la ligne de zingage, l'alimentation en coils à traiter se fait par chargeur sur pneus, depuis l'aire de stockage jusque sur le mandrin expansible du **dérouleur** qui bloque le coil en position (figure 2). Cette opération délicate soumise à la dextérité du cariste présente des risques de casse de l'arbre du mandrin expansible.

Si un coil est défectueux, si sa largeur est inadaptée, s'il ne contient plus assez de métal ou si ce métal ne correspond plus au besoin du client, il est évacué par le mécanisme de stripage (figure 2).

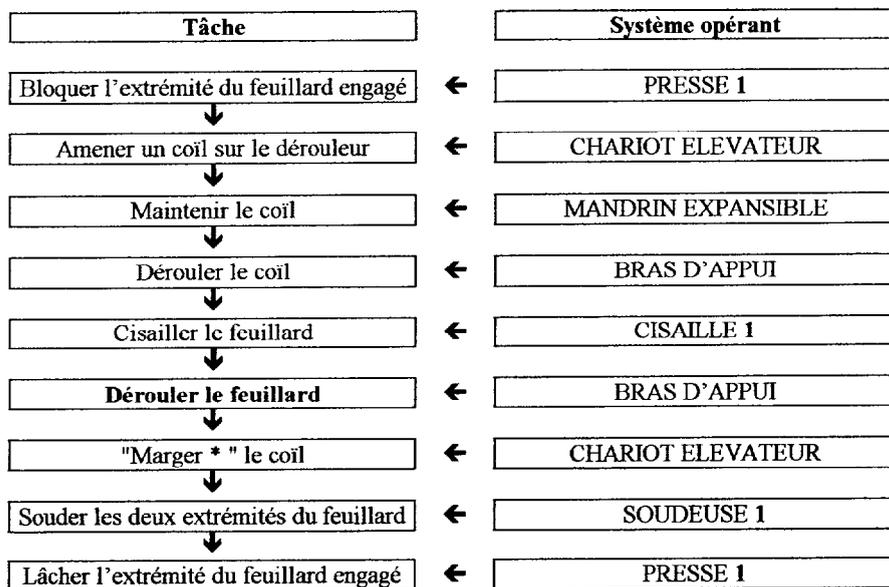
**GRAPHE DE DESCRIPTION DES TACHES DE MISE EN PLACE D'UN NOUVEAU COÏL**

\* Déplacer latéralement le coil pour aligner le nouveau feuillard sur le feuillard déjà engagé dans la ligne.

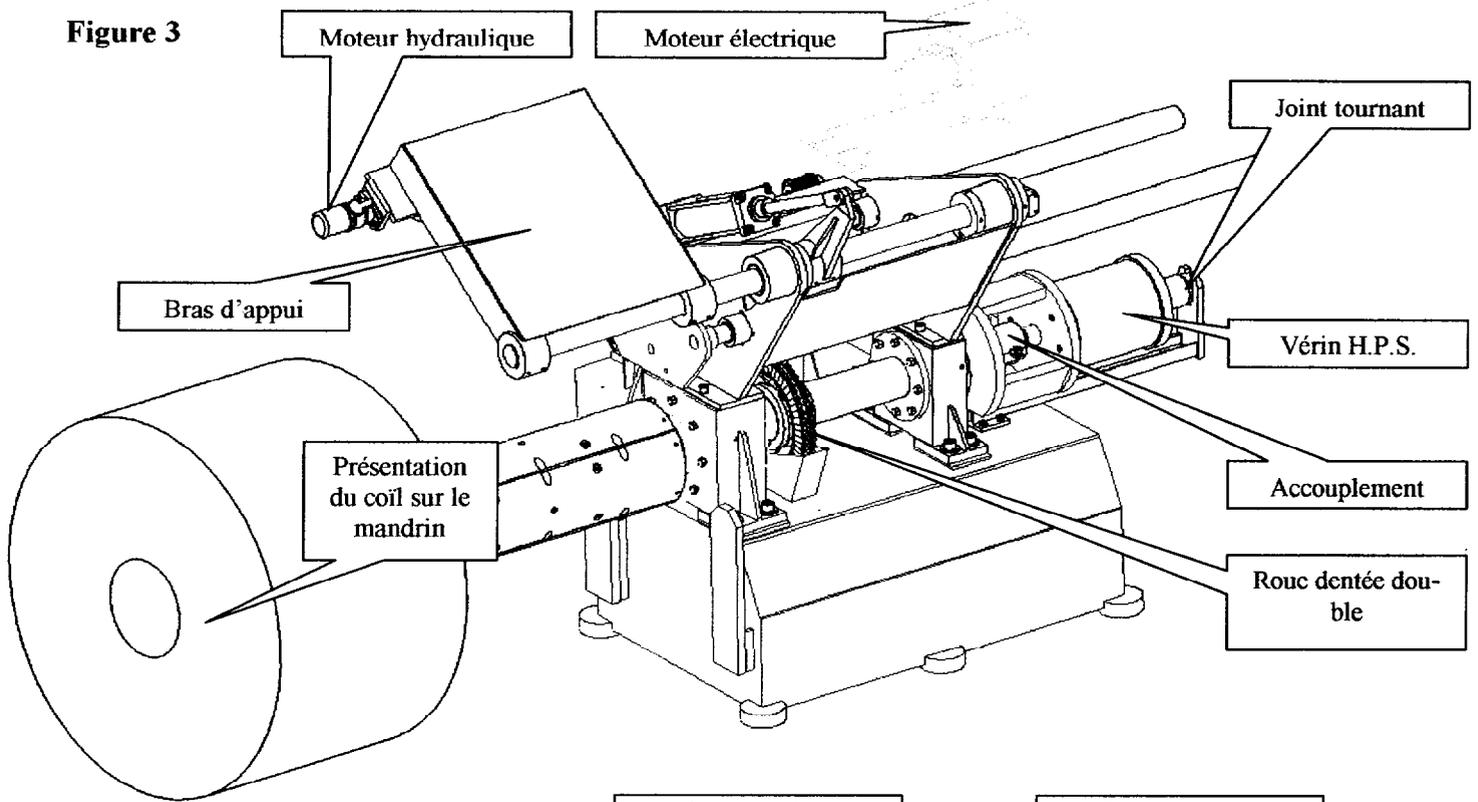
Figure 3

Un bras d'appui muni d'un rouleau caoutchouté, entraîné par un moteur hydraulique (figures 3 et 4 feuille PR4/4 ) vient s'appuyer sur le coil et le déroule lentement jusqu'à une cisaille où une fois coupé à son extrémité, il est margé par le cariste. Le margeage consiste à aligner latéralement le nouveau feuillard sur le précédent avant de le souder (raboutage). Une fois encore l'arbre du mandrin expansif est soumis à rude épreuve.
