Annexe A8 (1/2)
Echafaudage mobile – descriptions et caractéristiques.

BTS TECHNICO COMMERCIAL – OPTION MATERIAUX DU BATIMENT	Session 2006
Propositions de solutions technico-commerciales-Dossier Annexes	TCE5MBT
Coefficient : 6	Durée : 8 heures
	Page : 31/65

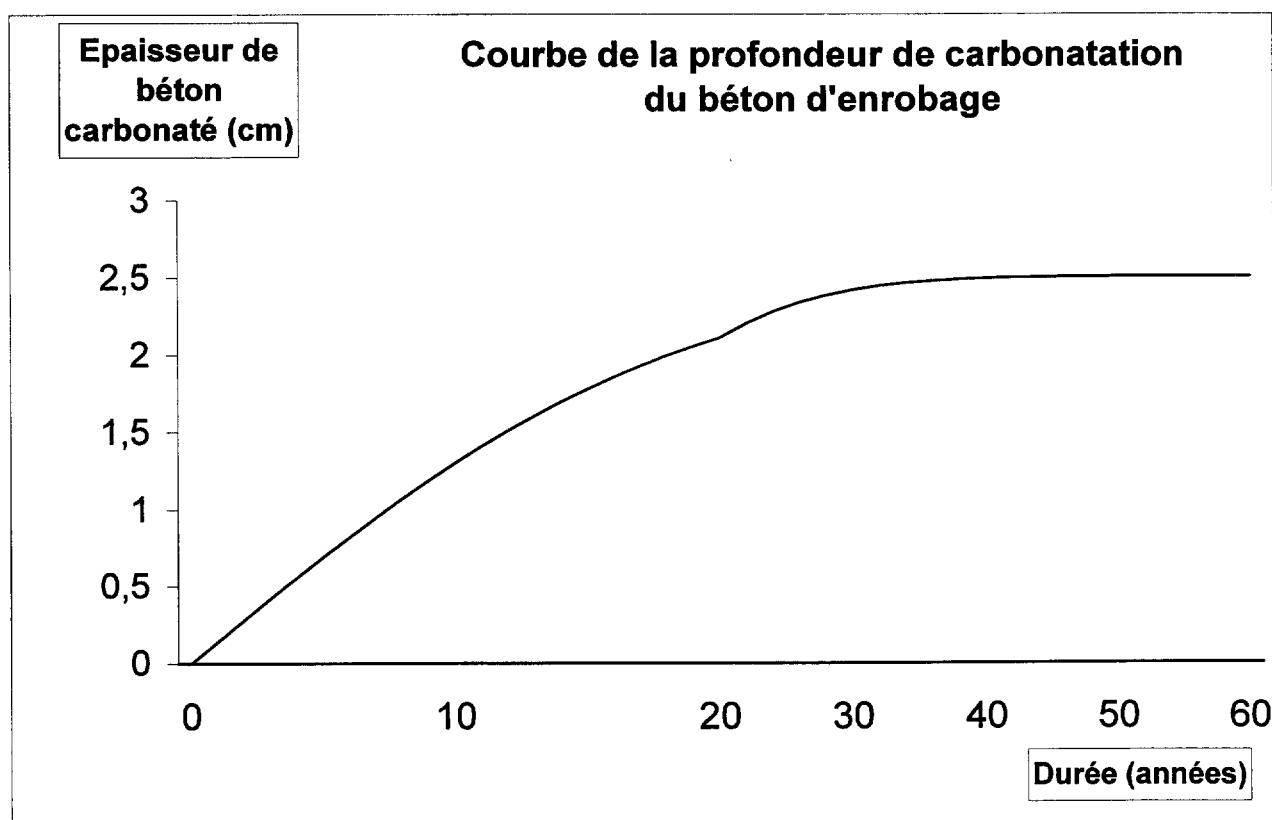
Un outil performant de diagnostic: la courbe de profondeur de carbonatation.

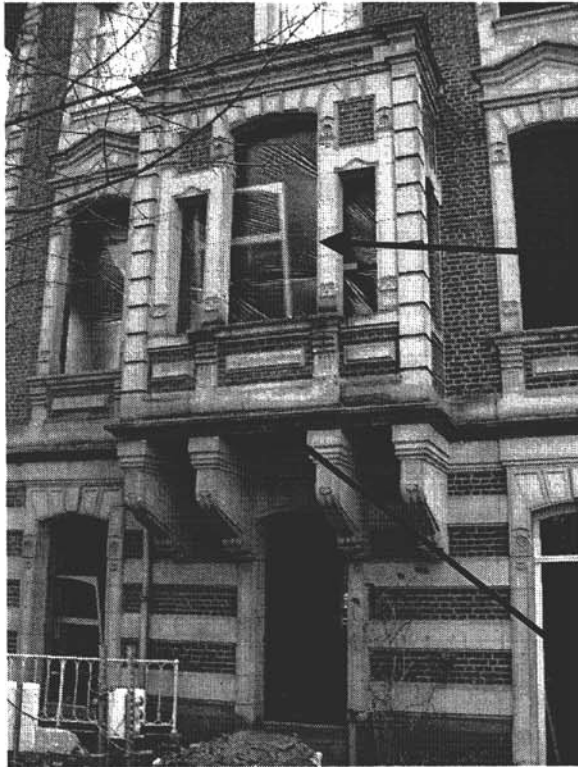
bow-window

Définition de bow-window:

Fenêtre, ou ensemble de baies superposées disposées en saillie ou en avant-corps sur le nu d'une façade, disposition architecturale courante en Angleterre.
