CCTP - LOT N°3 : MENUISERIES ALUMINIUM - VETURES

REHABILITATION DE LA PISCINE COMMUNAUTAIRE DE SAINT JUERY

DESCRIPTIF DE L'EXISTANT

BACCALAUREAT PROFESSIONNEL TECHNICIEN DU BATIMENT ETUDES et ECONOMIE	REHABILITATION DE LA PISCINE COMMUNAUTAIRE DE SAINT JUERY	
	EPREUVE E1 : EPREUVE SCIENTIFIQUE ET TECHNIQUE	Session 2007
	EPREUVE E2 : PREPARATION D'UNE OFFRE EPREUVE E3 : PRODUCTION ET COMMUNICATION

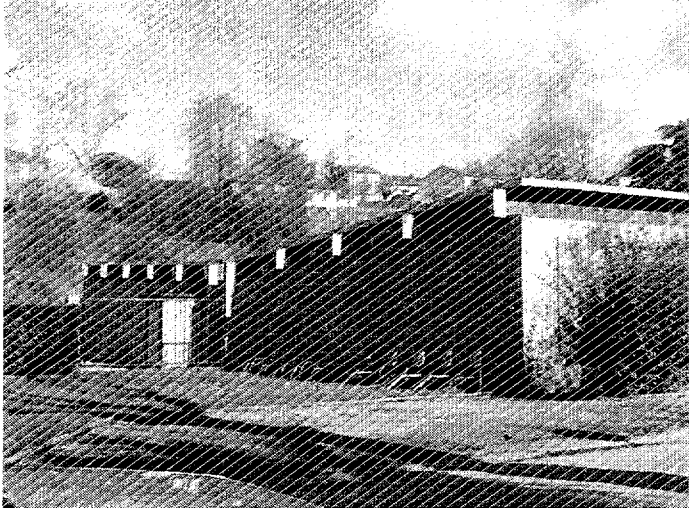
CONSTAT D'ETAT DES LIEUX	➤ DIAGNOSTIC

<ul style="list-style-type: none"> ➤ Morne et terne cette façade grisâtre sans allure n'invite pas à découvrir l'équipement public. ➤ Sortie sur rue sans retrait ni protection avec Danger du fait du passage de véhicules au raz du trottoir ;
<p>La façade arrière, exposée NORD est en structure légère avec bandeau treillis bardé en tôle laqué en face externe et en plaques planes fibres-ciment en face interne. En dessous ensembles menuisés en aluminium avec vantaux coulissants. Double vitrage ordinaire.</p>	<ul style="list-style-type: none"> ➤ Exposition non ensoleillée ; ➤ Diagnostic amiante à faire ; ➤ Non conforme : Isolation insuffisante, risque de blessures en cas de bris.
<p>L'ossature de la toiture est constituée d'imposantes poutres en béton armé précontraint portant de voile à voile pour une portée de 16.40 m. De 0.60 m de haut X 0.40 m de large elle sont saillantes de part et d'autre.</p>	<ul style="list-style-type: none"> ➤ Une vérification de la capacité à satisfaire aux contraintes statiques et climatiques s'impose ; Fers de précontrainte apparents en bout ;

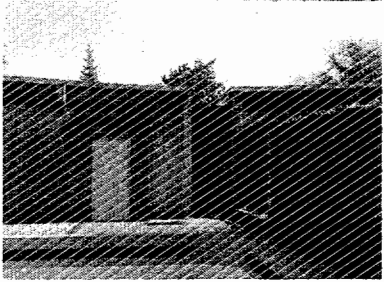
<p>A L'EXTERIEUR :</p> <p>Entre les plages et solarium la clôture est constituée d'un simple grillage entre potelets béton.</p>

<p>Les aires extérieures de plages sont traitées en pavés autobloquants, à priori posés sur sable avec contre-pentes et légers affaissements ponctuels. Etat général bon et peu marqué mais avec une décoloration marquée.</p>	
<p>Bassin extérieur de 25 m X 10 m :</p> <p>Rives en rehausse traitées avec goulottes de débordement avec dessus repris au mortier teinté.</p> <p>Traité en traditionnel avec revêtement grès mosaïque 2/2 l'eau virée opacifiée ne peu permettre de visualisation. Le responsable de la piscine signal cependant une fissuration centrale et malgré tout une absence de fuite.</p>
