**BACCALAUREAT PROFESSIONNEL
REPARATION DES CARROSSERIES**

E.2 - EPREUVE TECHNOLOGIQUE

Etude de cas – Expertise technique

DOSSIER TECHNIQUE

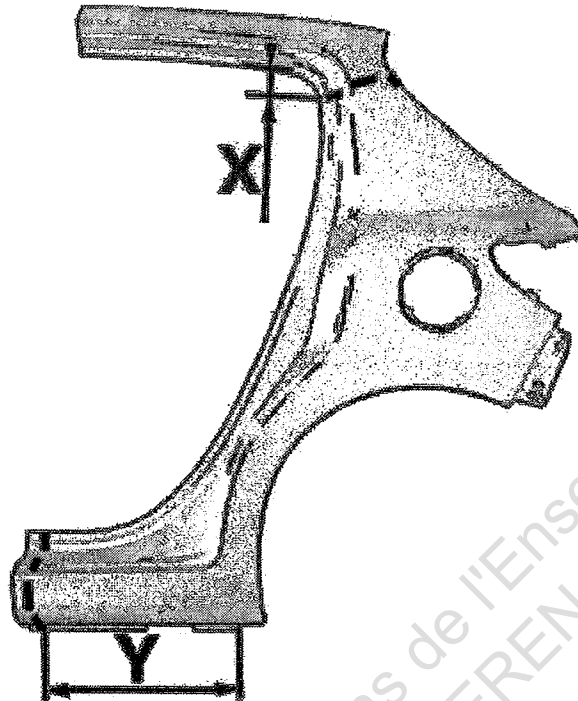
Tracer puis découper (coupe définitive).

Préparer les bords d'accostage.

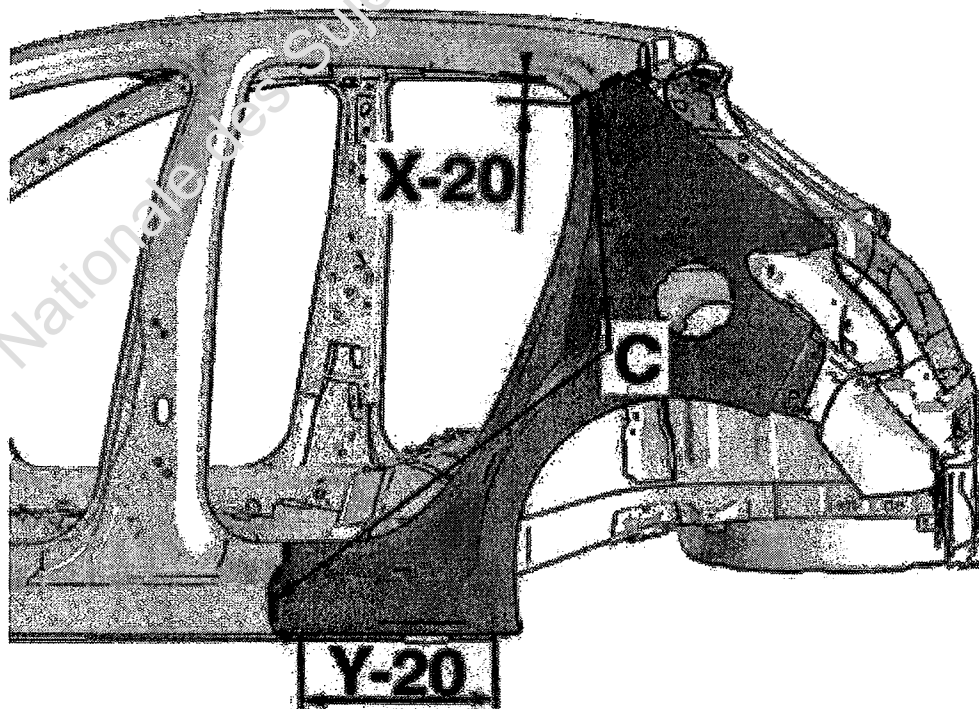
6 - DÉCOUPAGE :

Tracer puis découper (suivant (C)) (coupe provisoire).

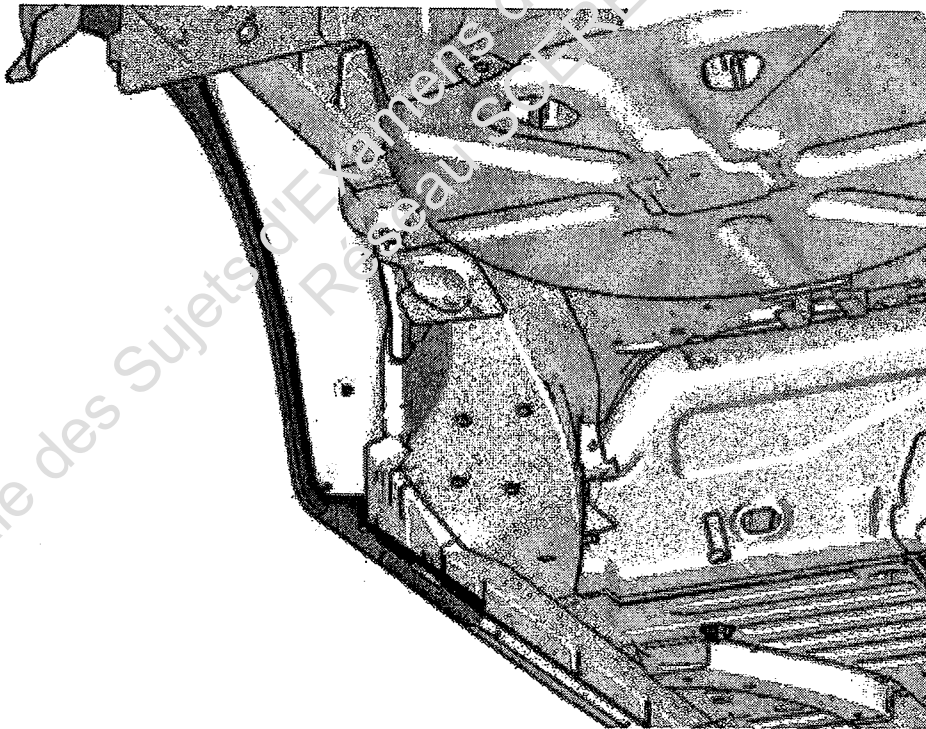
Appliquer un mastic à lisser au pinceau (A1).
