BACCALAURÉAT PROFESSIONNEL
MAINTENANCE NAUTIQUE

E.2 – ÉPREUVE TECHNOLOGIQUE

ÉTUDE DE CAS - ANALYSE TECHNIQUE

THEME 2 : Direction électrique SCU Volvo Penta

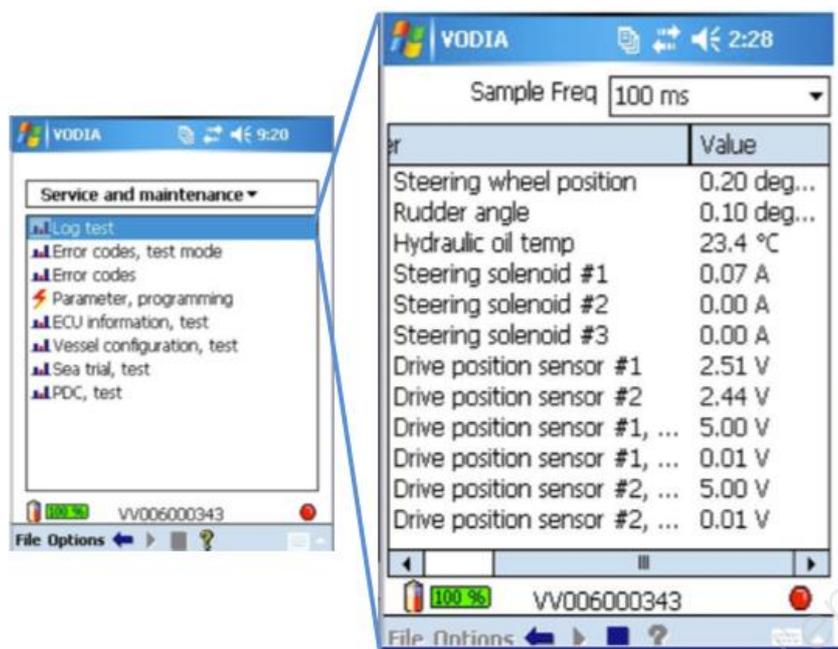
3.4 – Pour valider votre intervention vous branchez le VODIA. Après effacement, les codes défauts ont disparu. En liste des données vous trouvez les valeurs suivantes. Qu'en concluez-vous ? **/4 pts**
