BEP MAINTENANCE DE VÉHICULES

CAP MÉCANICIEN EN MAINTENANCE DE VÉHICULES

COMMUNICATION TECHNIQUE

SUPPORT DE L' ETUDE : CHARNIERE DE PORTE DE VEHICULE

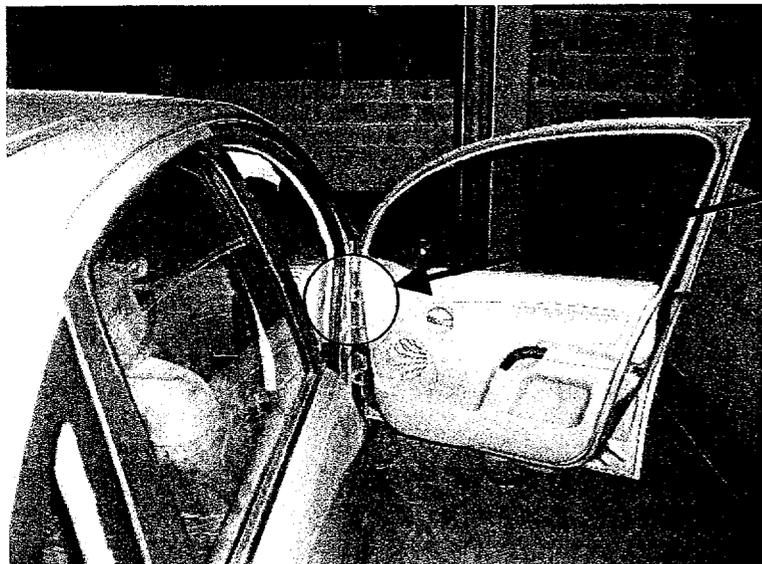
Zone de l'étude
