# BREVET PROFESSIONNEL DES METIERS DE LA PIERRE EPREUVE E1

### Etude, préparation et suivi d'un ouvrage

# DOSSIER TECHNIQUE

SUJET NATIONAL	BP METIERS DE LA PIERRE	Session 2010
Durée : 4 h 30 – Coefficient : 4	Epreuve E1 Etude, Préparation et suivi d'un ouvrage	Feuille : DT 0 / 12

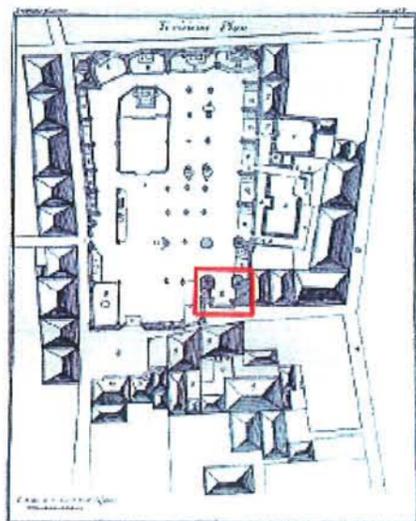
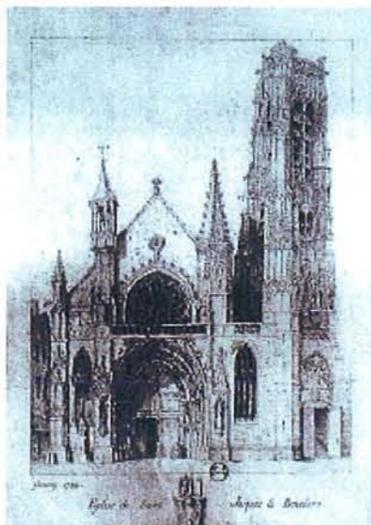
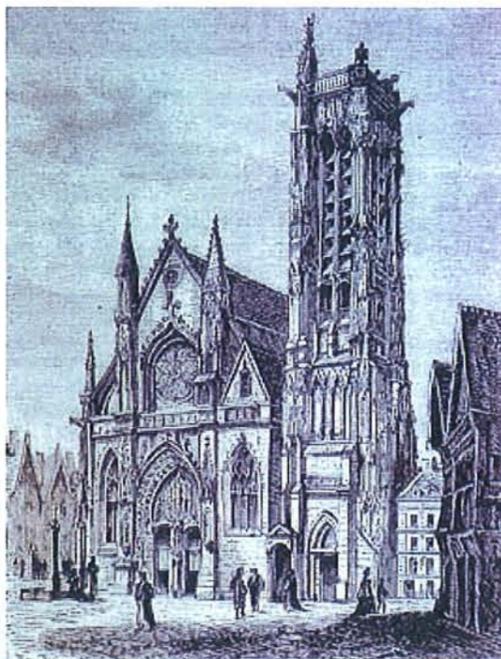
Eglise saint Jacques

L'acte le plus ancien faisant mention d'une église en ce lieu est daté de 1060. En 1217, on la nommait encore Saint Jacques ou Saint-Jacques-le-Majeur ; mais deux actes de 1259 ajoutent le surnom de la Boucherie, en raison naturellement de sa proximité de la Grande Boucherie. L'église était enchâssée dans un tissu urbain très dense et ses agrandissements successifs se firent au gré des opportunités foncières. De ce fait, son plan était très dissymétrique, manifestement composé d'adjonctions. Près de sa base étaient établies deux échoppes appartenant à Nicolas Flamel ; tous les murs extérieurs de l'église étaient ainsi flanqués de logettes à écrivains, d'où le nom donné à la rue. La façade de l'église fut reconstruite en 1487 par un maçon nommé Van Relot et achevée en 1491.

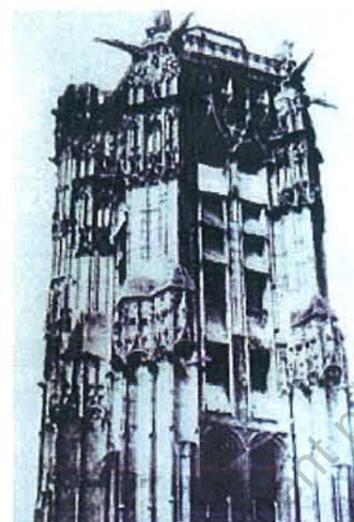
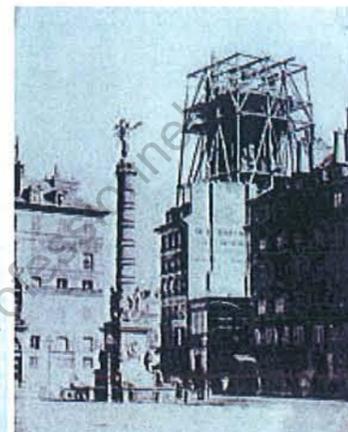
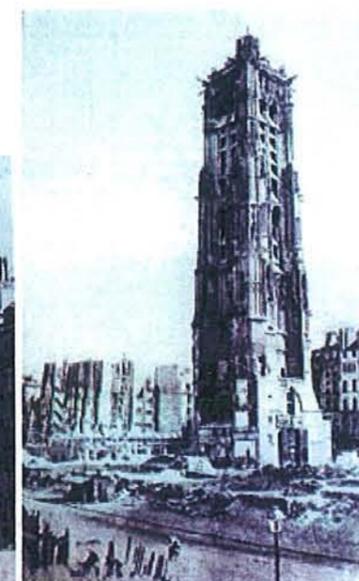
Première restauration 1853

Les travaux furent autorisés par un arrêté du Préfet de la Seine, G.-E. Haussmann, en date du 08 novembre 1853, qui déclare dans ses mémoires que le « sentiment du style gothique » dont l'architecte Théodore Ballu avait fait preuve dans l'achèvement de l'église Sainte-Clotilde « fut la raison de la préférence » qu'il lui donna « pour la reprise en sous-œuvre de la tour Saint-Jacques déchaussée par les déblais de la rue de Rivoli ». Les travaux de maçonnerie de cette période ont été spectaculaires. La phase la plus délicate consistait en la reprise en sous-œuvre de la tour et l'habillage de ses bases arrachées.

Comme la tour avait été déchaussée à la suite de l'abaissement du sol (l'église s'élevait au sommet d'une butte de terre arasée pour le passage des nouvelles voiries), on l'entoura pour la consolider d'un terre-plein ou large soubassement octogone élevé de 14 marches et garni de balustrades. Notons-le, les travaux furent précédés d'une importante campagne de fouilles archéologiques. Elle mit à jour des « cercueils de plombs, des poteries et médailles et de nombreux débris de sculptures provenant de l'ancienne église ».

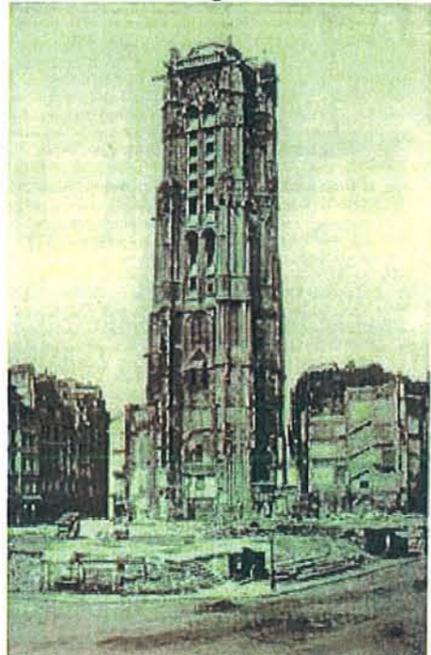
Démolition de l'église a la révolution

La Révolution, avec ses velléités de supprimer les symboles de la superstition et de la féodalité, a provoqué la ruine de l'église. Le culte y fut supprimé en 1790 et elle fut vendue comme carrière en 1797 au sieur Dubois. L'architecte du secteur, un certain Giraud, eut toutefois l'heureuse idée de faire figurer dans l'acte de vente une clause interdisant la démolition de la tour. Après sa démolition, la base de la tour, présentant de multiples arrachements des murs démolis, fut rapidement entourée d'échoppes de bois où l'on vendait vêtements et ferrailles. Ces baraques furent incendiées en 1823. Un marché où l'on vendait du linge et de vieux habits y fut alors construit d'après les plans de l'architecte Lelong. Il sera inauguré en 1824. La tour fut louée à un fabricant de plomb de chasse. Son industrie consistait à faire passer, au travers d'un crible, des gouttes de plomb en fusion qui, tombant de haut, s'arrondissent pendant leur chute dans le vide. C'est probablement à cette époque que disparaissent les voûtes sauf celle formant le plancher du premier étage. Elle fut également la cause de deux incendies. La destruction de cette « cour du commerce » fut décidée pour réaliser le prolongement de la rue de Rivoli de la place du Louvre à celle de l'Hôtel de Ville. Le 27 avril 1836, la tour fut mise aux enchères et la Ville l'acheta pour 250.000 F tout en y laissant temporairement la fabrique de plomb.

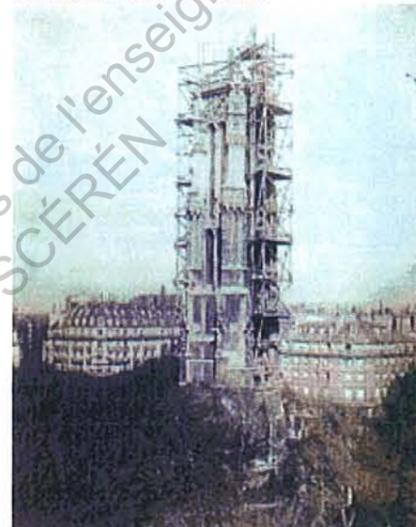
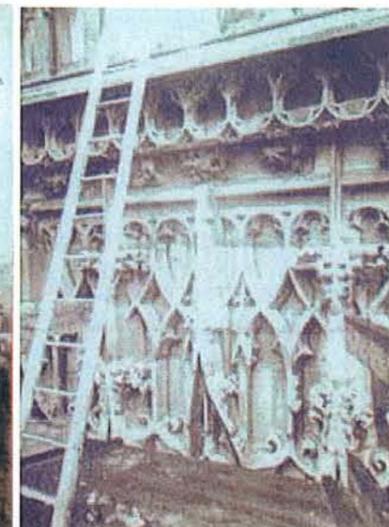
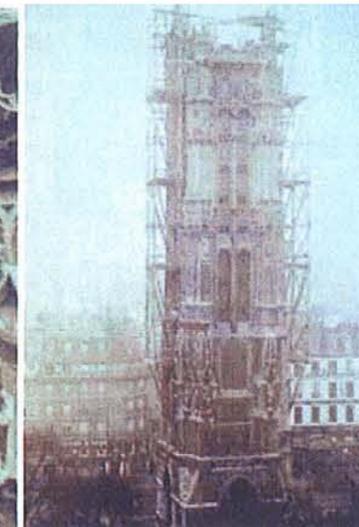
Restauration de 1912

La chute régulière de pierres amena la réalisation d'une zone de protection constituée de végétation neutralisant l'approche de la tour. Elle était toutefois insuffisante, car nous savons que ces chutes pouvaient aller très loin par ricochet. Après quelque unes de ces chutes, l'architecte Formigé, commença en 1906 la construction d'un grand échafaudage afin d'examiner l'édifice en détail : son premier rapport précise que la façade Sud est alors la plus dégradée, les façades Est et Ouest ne l'étant qu'un peu moins. De cette date, des travaux se déroulèrent de façon continue, évoluant en fonction des découvertes et des ouvertures de crédits : Le devis de l'architecte, plusieurs fois

reformulé avait fini par être définitif avant d'être brutalement remis en cause par l'ouragan de 1909 qui atteint les statues sommitales. Cet événement accélérera les travaux tout comme les nombreuses récriminations des parisiens étonnés de ce vaste échafaudage permanent. Le changement des statues est autorisé en 1911 et la restauration des façades achevée en 1912. Formigé nous dit y avoir fait un véritable travail de marqueterie, ce que nous pouvons vérifier.

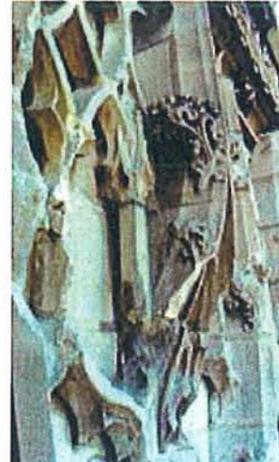
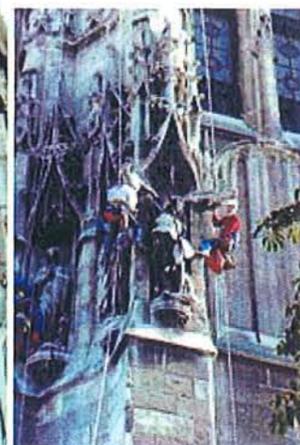
Purge de 1999

Une campagne de nettoyage à l'eau avec quelques rejointoiements et pose de goujons est réalisée en 1968 par l'architecte Vitry à l'occasion d'un nouveau traitement du square. Mais les chutes de pierres se poursuivent et nécessitent d'importantes purges au cours des années 1978 et 1990 réalisées par des alpinistes. A chaque fois, c'était d'importantes quantités de gravois qui étaient emmenés provenant essentiellement de parties sculptées. Lors de la dernière, une auscultation à la nacelle de la tour permettait à B. Fonquernie de réaliser une étude préliminaire à la restauration qui conduira à la commande de l'étude de 1999. Mais nous l'avons vu, il est rapidement apparu que seul un échafaudage permettrait de chiffrer précisément les travaux à faire tout en protégeant le public des chutes régulières de pierres.
