**BACCALAURÉAT PROFESSIONNEL
INTERVENTIONS SUR LE PATRIMOINE BÂTI
Session 2013**

E21 – Étude préalable à une intervention

DOSSIER CORRIGÉ

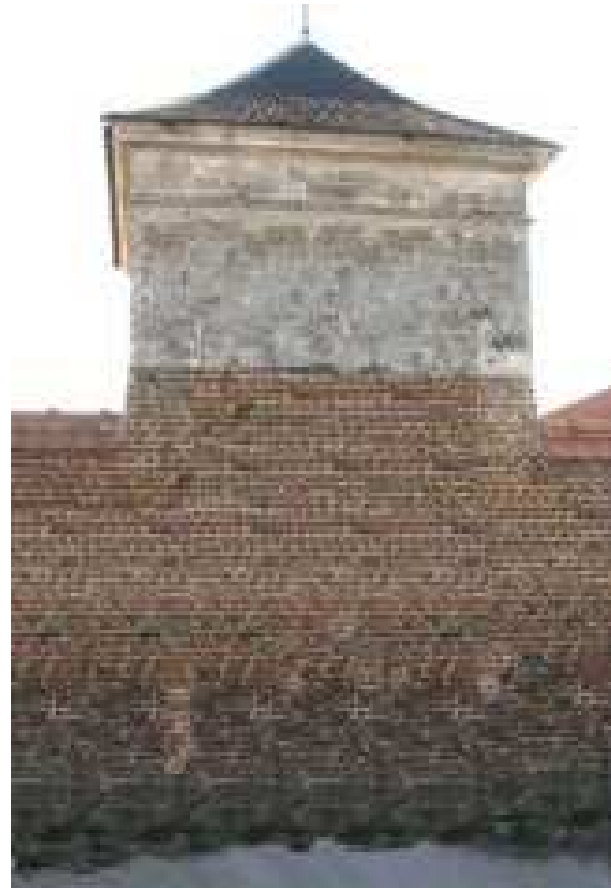
Coté parking à ouvrir

3/ De proposer au maitre d'ouvrage, un croquis des ouvertures (H.N.B :2.04 m) qui s'intégrera correctement sur les 2 façades en fonction des matériaux composant le pigeonnier
